NUMMER
EU2818

ANLAGE/OBJEKT
**380-kV-Leitung Breite - Laufenburg / Breite - Beznau (L561/565)
 50-kV-Leitung Würenlingen - Steinmaur (L157)**

BETREFF
Talacherhof, 5426 Lengnau; Kriechströme im Fundament

TITEL
Messbericht

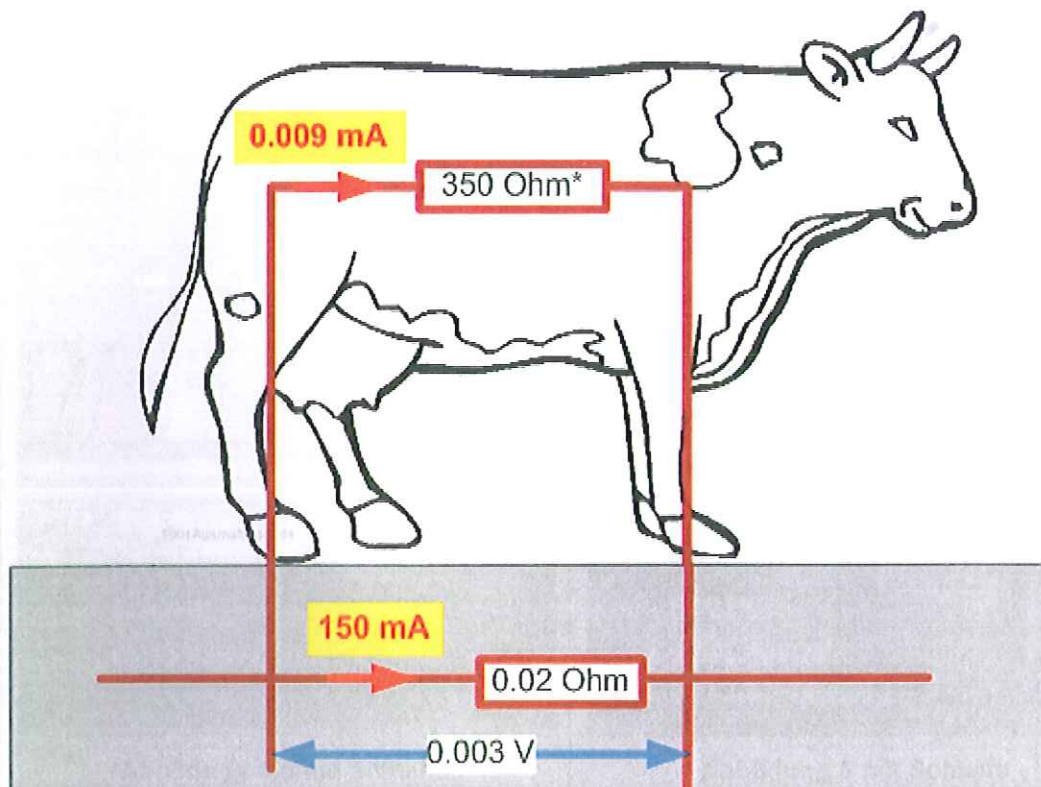
Abbildung 3 Stromaufteilung Fundament - Kuh

Mit einem Körperwiderstand der Kuh von 350 Ohm (Maul - alle Hufe) [3] berechnet sich ein möglicher Körperstrom wie folgt:

$$Körperstrom I = \frac{Schrittspannung U}{Körperwiderstand R} = \frac{0.003V}{350Ohm} = 0.000'009'A = 0.009 mA$$

Die Wahrnehmbarkeitsschwelle liegt bei 0.5 mA AC [2]. Der oben errechnete mögliche AC-Körperstrom durch die Kuh ist um den Faktor 50.

Die Wahrnehmbarkeit des AC-Körperstroms aufgrund der gemessenen Berührungs- und Schrittspannungen ist auszuschliessen.

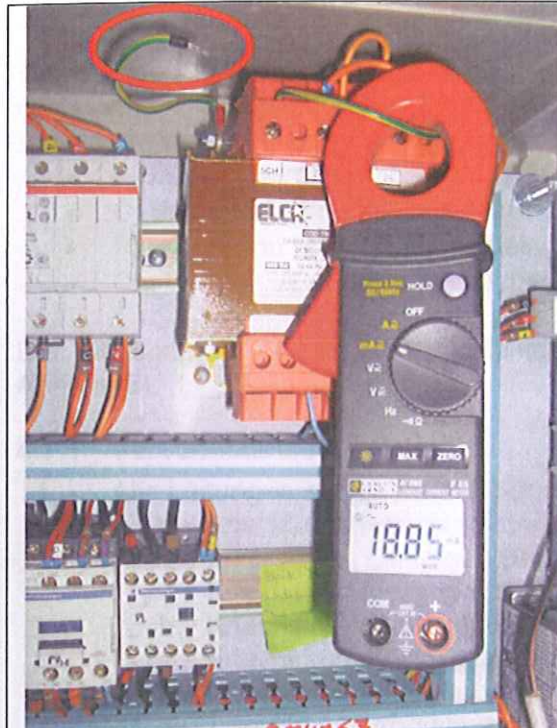
Abbildung 4 ohne Schleife

Ein Beispiel für Stallintern erzeugte Kriechströme findet sich im Steuerkasten der Melkanlage. Ein Transformator ist auf eine geerdete Metallplatte montiert, zusätzlich wurden eine Schirmwicklung und das Gehäuse geerdet. Dadurch wurde eine Schleife gebildet, in welche das Streufeld des Transformators einen Strom induzierte. Bei offener Schleife fließt im Schutzleiter ein AC-Strom von 18.85 mA AC (Abbildung 4). Bei geschlossener Schleife fließt im Schutzleiter ein AC-Strom von 352 mA AC oder 19mal mehr als bei offener Schleife. (Abbildung 5)

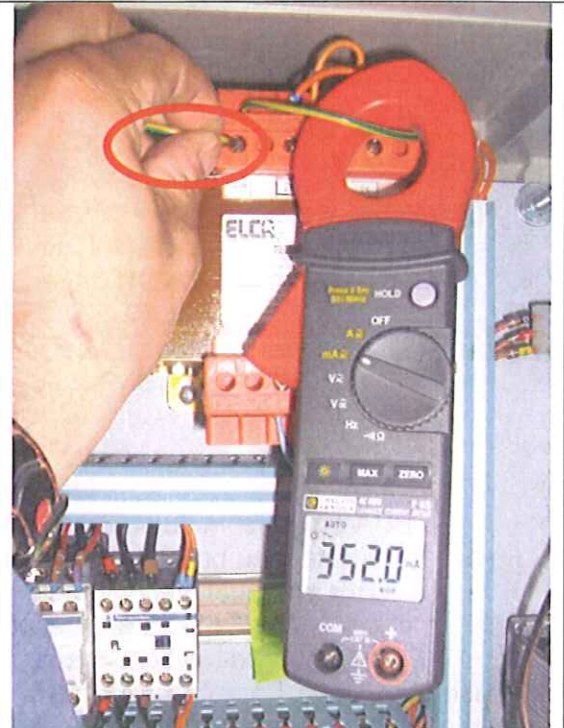
Abbildung 5 mit Schleife

Typisches Beispiel für einen lokalen Kriechstrom. Physiologisch jedoch nicht relevant.

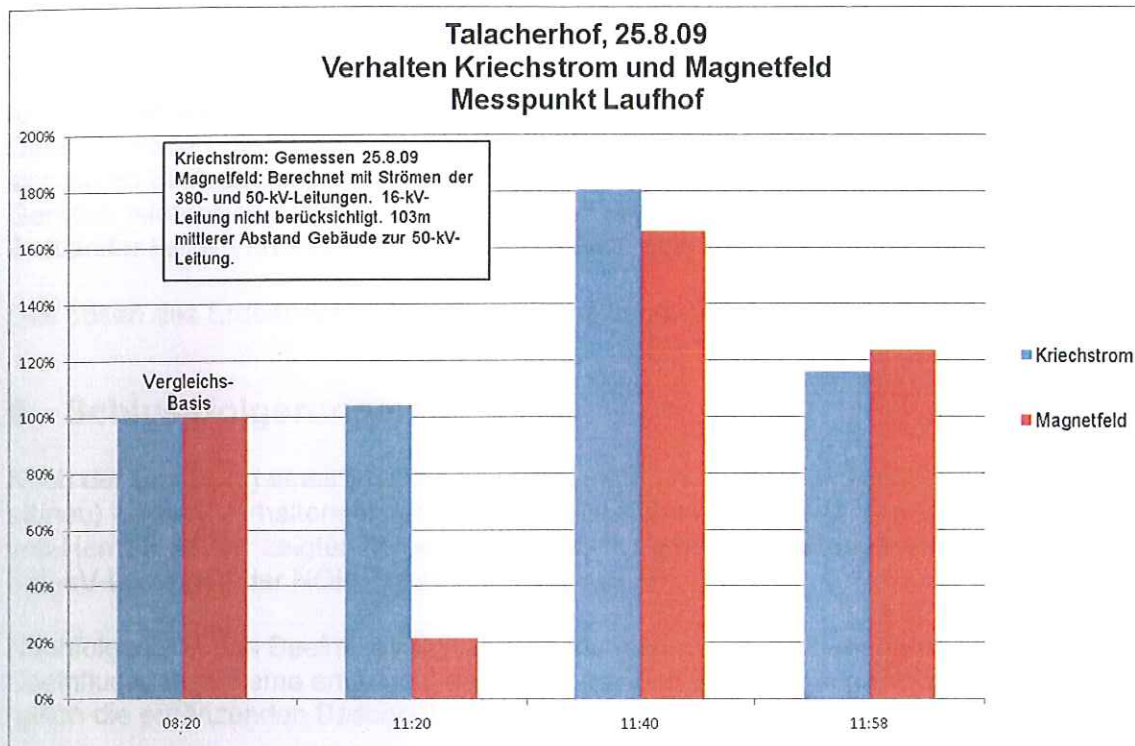
Abbildung 6: Verhalten Kriechstrom und Magnetfeld

Die Zuschaltung der näheren 380-kV-Leitung ergibt einen maximalen Kriechstrom 109 mA AC.

Wie bereits in vorherigen Messungen festgehalten fließen die Kriechströme im Fundament. Es handelt sich somit nicht um physiologisch relevante Körperströme.

Die Ursache des Kriechstromes im Laufhof ist mit grosser Wahrscheinlichkeit auf eine Kopplung durch das Magnetfeld zurück zu führen. Dies obwohl das Magnetfeld unter dem NISV-Grenzwert von 1µT liegt. Diese Annahme kann durch den Vergleich mit einer theoretischen Magnetfeld-Berechnung bestätigt werden (Siehe Abbildung 6).

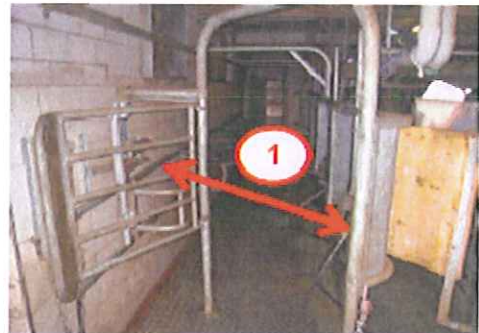
Berührungsspannung 1.2 mV AC
0 mV DC

mit und ohne Melkanlage
gleicher Wert

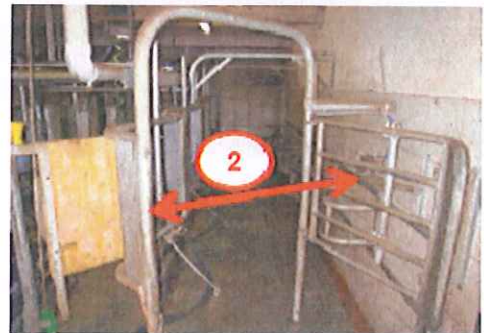
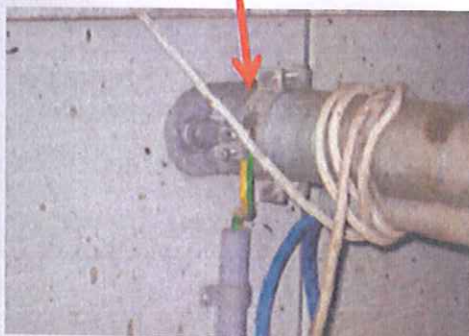
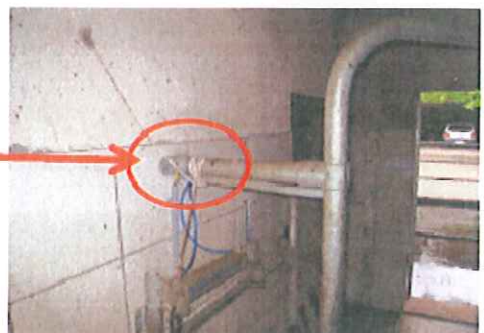
Messpunkt 2

Berührungsspannung 1.2 mV AC
40.2 mV DC
Belastet mit 120 Ohm 7mV DC

Potentialausgleich wieder angeschlossen
Berührungsspannung 0 mV DC

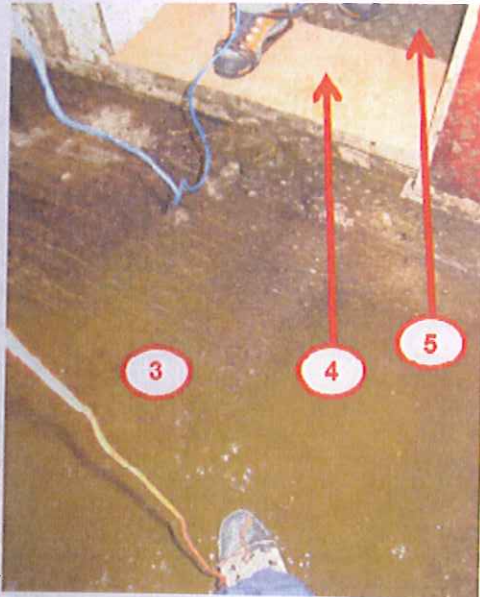
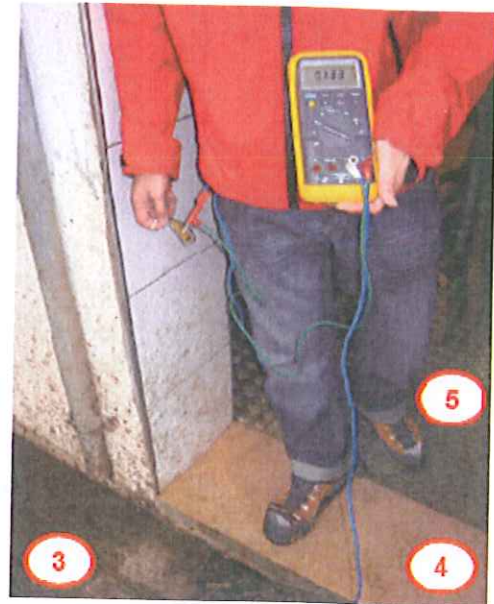
Talacherhof, 4.9.09
Berührungs- und Schrittspannungsmessung
Eingang Melkstand + Laufhof

Messpunkt 3: Laufhof Laufhof (1,5 - 2m)
Schrittspannung 2 mV AC
37 mV DC

Messpunkt 4: Laufhof - Stufe Melkstand (alter Belag)
Schrittspannung 3 mV AC
333 mV DC
Belastet mit 120 Ohm 0.6 mV DC (isoliert Spannung bricht bei Belastung stark ein)

Messpunkt 5: Laufhof - Melkstand (Alu-Riffelblech)
Schrittspannung 3 mV AC
120 mV DC
Belastet mit 120 Ohm 78 mV DC

Messpunkt 6: Laufhof (1,5 - 2m)
Schrittspannung 2 mV AC
474 mV DC
