Schweizerische Gesellschaft
für Korrosionsschutz
Société Suisse de Protection
contre la Corrosion
Swiss Society for
Corrosion Protection

Talacherhof

Bericht Nr.: 09182-2
Auftraggeber: Axpo AG, Netze, Parkstrasse 23, CH-5401 Baden
Verfasst: Dr. Daniel Bindschedler
Geprüft: Dr. Markus Büchler
Datum: 19. März 2010

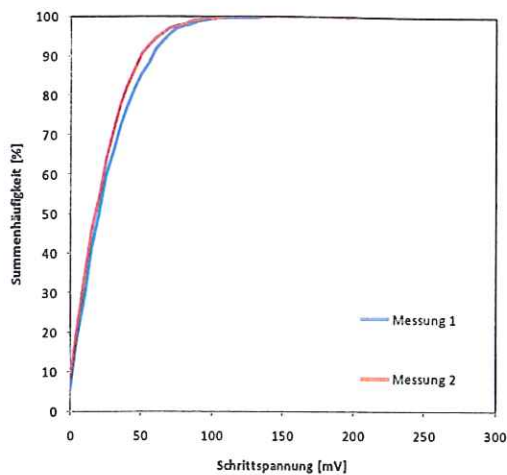
Abb. 1: Schrittspannungen längs

Abb. 1 und 2 zeigen die Summenhäufigkeitsverteilungen der Schrittspannungen auf dem Laufhof in Längs- und Querrichtung. Die Unterschiede zwischen den beiden Messungen sind generell klein. In Längsrichtung wurden bei der zweiten Messung tendenziell etwas niedrigere, in Querrichtung jedoch höhere Schrittspannungen gemessen.

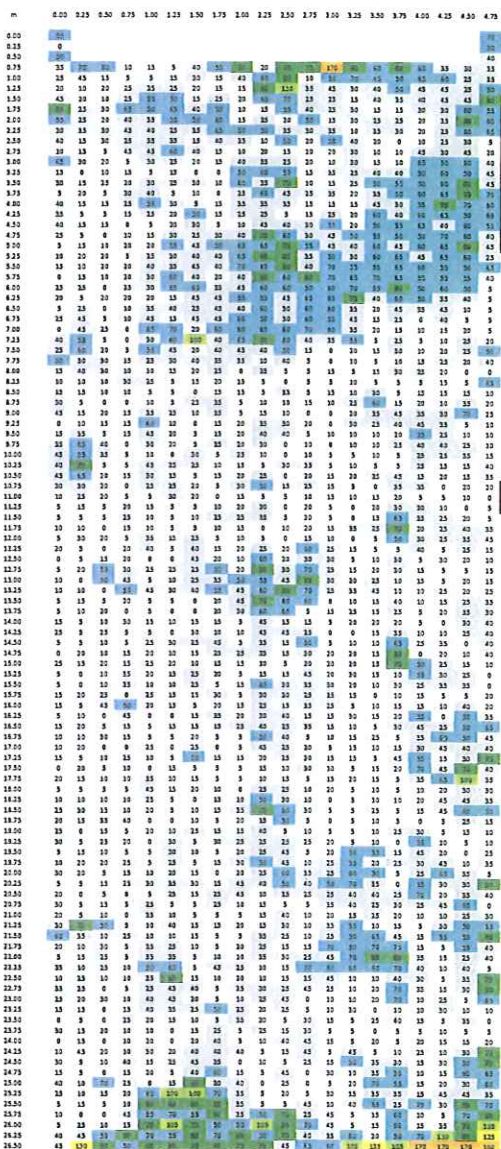
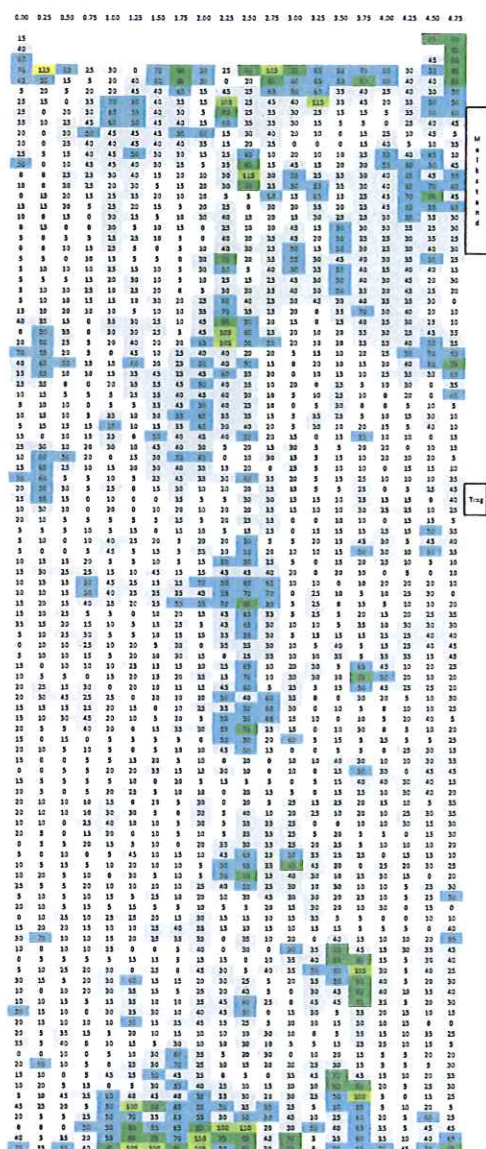
Schrittspannungen in Längsrichtung

Zur Beurteilung der durch die Kühe abgreifbaren DC-Schrittspannungen wurden in Beilage II die Differenzen zwischen jeweils 3 m auseinanderliegenden Messpunkten in Längsrichtung berechnet und dargestellt. In Beilage III ist im Prinzip die gleiche Betrachtung für die Schrittspannungen in Querrichtung dargestellt. Für die Berechnung wurde hier eine Schrittweite von 2.25 m angenommen, da dies dem ungünstigsten Fall entspricht, resp. den maximalen Potenzialgradienten ergibt. Die jeweils grössten Schrittspannungen sind in Tab. 2 zusammengestellt.

Messdatum	Zustand	Max. abgreifbare Schrittspannung[mV]	
		In Längsrichtung	In Querrichtung
17.11.09	Original	170 *)	275
18.03.10	Nach Anpassungen der Erdung	125	280

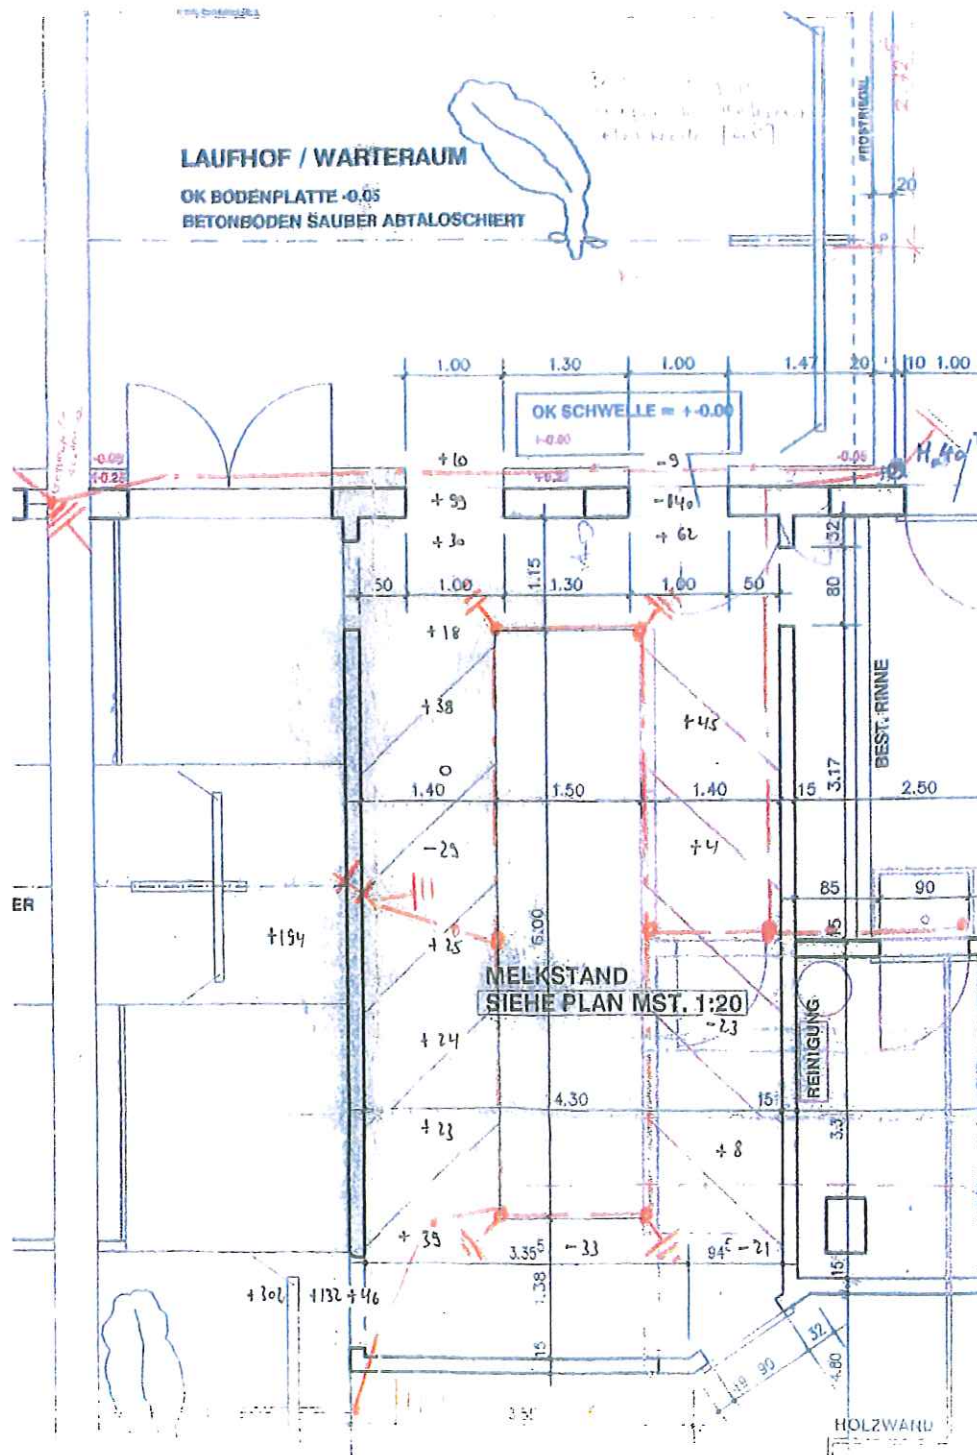
Potenzialdifferenzen im Melkstand und im Stall

Im Melkstand ist ein direkter Vergleich zwischen den beiden Messungen nicht möglich, da die Bodenbleche aus Aluminium in der Zwischenzeit entfernt wurden. Die auf dem Betonboden zu einer „entfernten“, in der Wiese gegenüber dem Wohnhaus auf der anderen Seite der Chratzstrasse versetzten Referenzelektrode gemessenen Spannungsdifferenzen sind aus Beilage IV ersichtlich. Die Differenz zwischen den Messpunkten mit dem höchsten und dem tiefsten Potenzial im Melkstand und im Stall sind in Tab. 3 zusammengestellt.

Messdatum	Zustand	Maximale Potenzialdifferenz [mV]
17.11.09	Original Boden: Alubleche	547
18.03.10	Nach Anpassungen der Erdung Boden: Beton	442
