Bericht Nr. 09'182-1
Rapport
No.

FKH-Auftrag A09/127

**Untersuchung der Beeinflussung elektrochemischer Potenziale
am Talacherhof Lengnau durch 50-Hz-Streuströme benachbar-
ter Hochspannungsfreileitungen**

Axpo AG, Netze, Parkstrasse 23, CH-5401 Baden

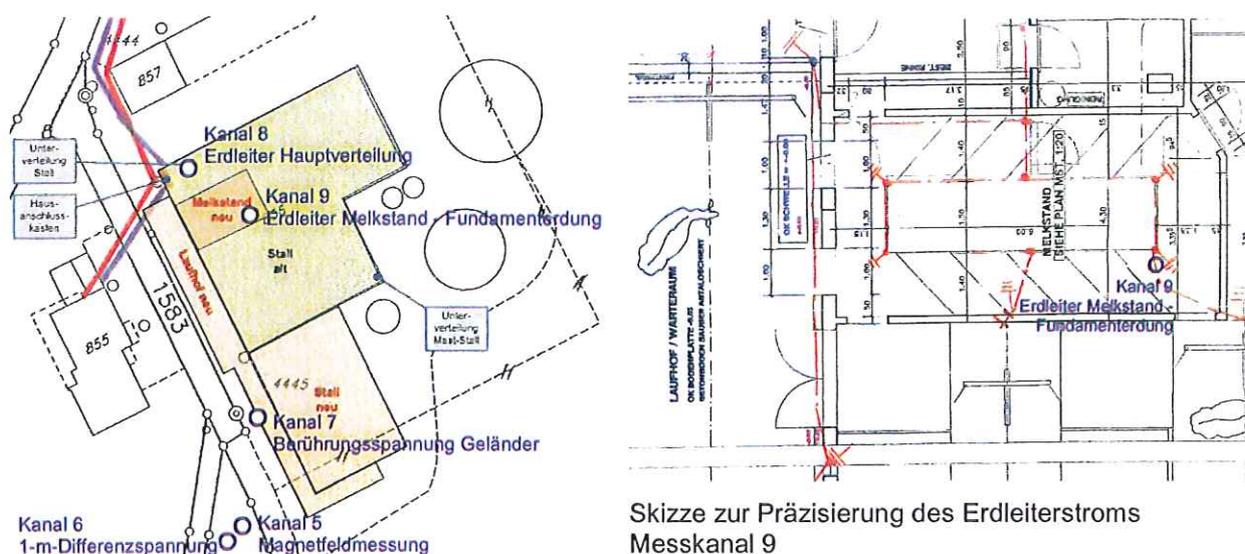
Abb. 2: Messorte, an welchen die Wechselstrom-Beeinflussungsgrößen registriert wurden

Abbildung 2, zeigt die Orte der Messstellen und Abbildung 3 die Fotografien der jeweiligen Einrichtung zur Erfassung der eingekoppelten Wechselstromgrößen (Messkanäle 5 bis 9).

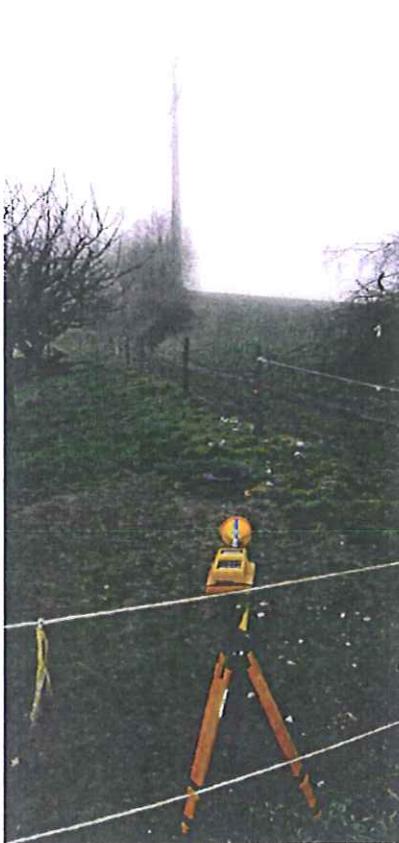
Messkanal 5): magnetische Flussdichte

Während der Ausschaltung des 50-kV-Systems nahmen die registrierte magnetische Flussdichte und gewisse beeinflusste Wechselspannungsgrößen leicht ab. Da sich die magnetischen Streufelder der 380-kV-Freileitungen teilweise kompensieren, verhielt es sich bei der Ausschaltung des 380-kV-Systems Lägern Süd umgekehrt: die magnetische Flussdichte und auch die beeinflussten Wechselstromgrößen nahmen während der Ausschaltung dieses Dreiphasensystems zu.

Abb. 3: Foto-Dokumentation, Registrierung der Wechselstrom-Beeinflussungsgrößen

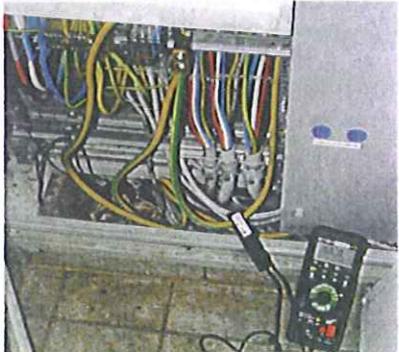
Messkanal 8): Erdleiterstrom Hauptverteilung

Die beiden registrierten Erdleiterströme im Stallerdungssystem wurden offensichtlich nebst durch die Schaltungen im Hochspannungsnetz auch durch den Betrieb der stall-internen elektrischen Verbraucher beeinflusst.

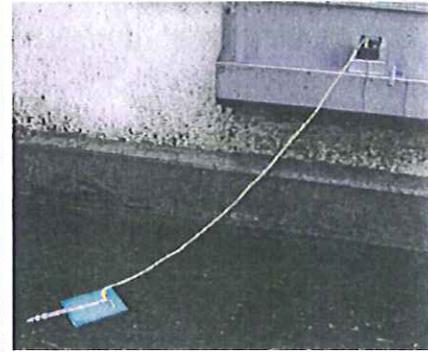
Ausser den tabellierten Messgrößen wurde auch der Wechselspannungsanteil der Differenzspannung zwischen dem Laufstallbetonboden und der Aussentränke gemessen. Dieses Signal lag allerdings stets unter der Rauschgrenze des Messgeräts von 1 mV AC und konnte daher nicht dargestellt werden.

AC-Berührungssp. Aussentränke, nicht erfasst

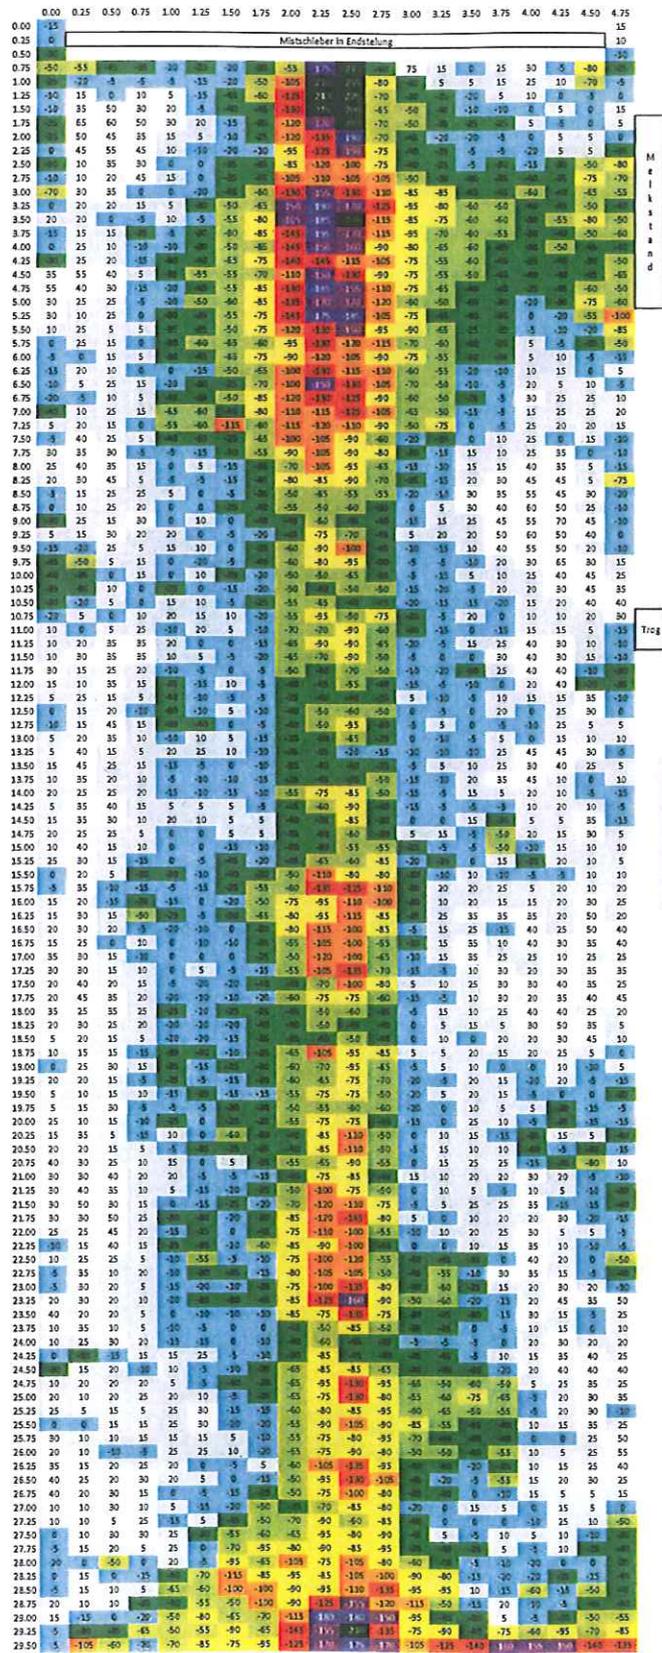
Zunächst wurde auf der Betonbodenplatte des Laufhofs in einem Raster von 25 x 25 cm die Spannungsdifferenz gegen eine entfernte Elektrode gemessen. Diese wurde in der Wiese gegenüber dem Wohnhaus auf der anderen Seite der Chratzstrasse versetzt.

Das Ergebnis der Messungen ist in Form eines Potenzialfelds in Beilage I dargestellt. Der Nullpunkt für die Metrierung wurde in Laufrichtung der Kühe bei der Wand vorne links des Laufhofs gewählt. Die beiden Eingänge zum Melkstand befinden sich etwa auf der Höhe 2.2 und 3.5 m, der Wassertrog aus nichtrostendem Stahl auf der Höhe 11 m. Grössere Potenzialdifferenzen zur entfernten Referenzelektrode wurden nur im Bereich der Schiene des „Misträumers“ und unmittelbar angrenzend an den Rost im hinteren Teil des Laufhofs gemessen.

Potenzialmessungen Laufhof [mV]

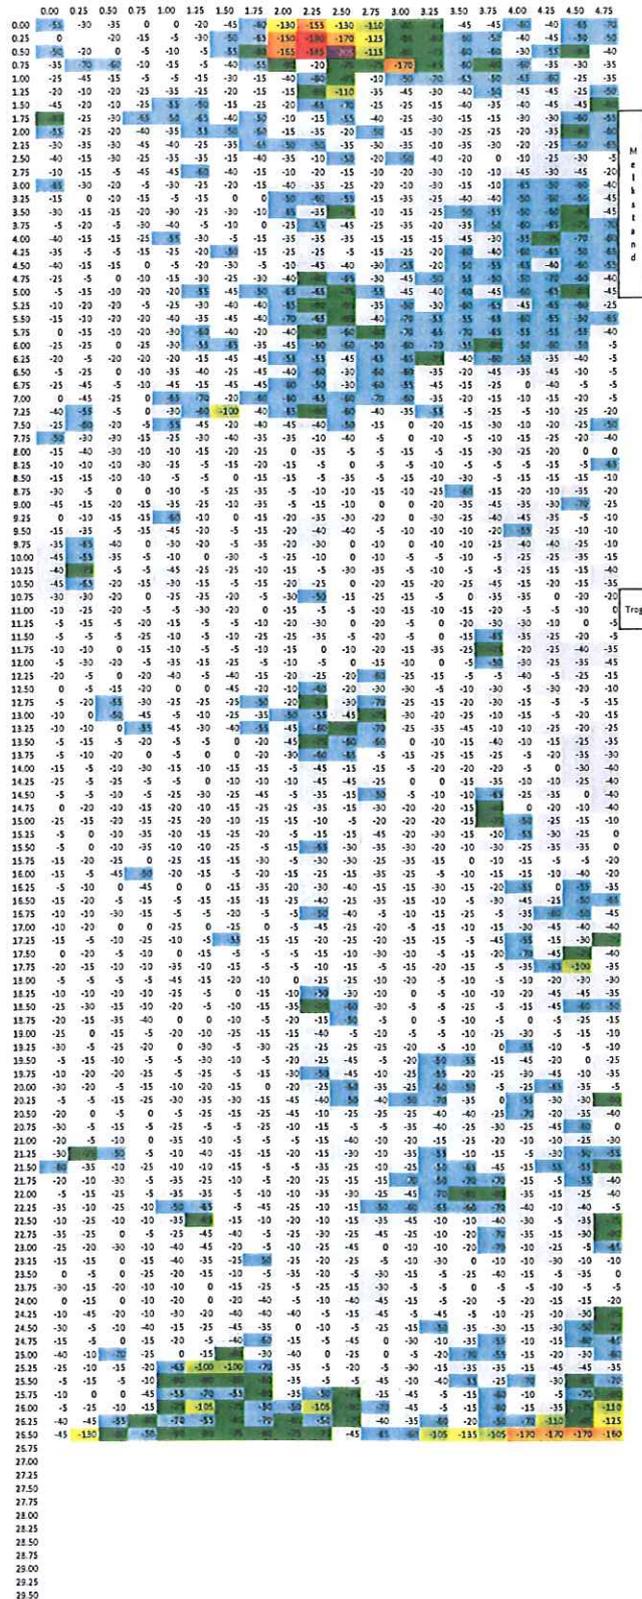
Zur Beurteilung der durch die Kühe abgreifbaren Schrittspannungen wurden in Beilage II die Differenzen zwischen jeweils 3 m auseinanderliegenden Messpunkten in Längsrichtung berechnet und dargestellt. In Beilage III ist im Prinzip die gleiche Betrachtung für die Schrittspannungen in Querrichtung dargestellt. Für die Berechnung wurde hier eine Schrittweite von 2.25 m angenommen, da dies dem ungünstigsten Fall entspricht, resp. den maximalen Potenzialgradienten ergibt. Die grössten Schrittspannungen betragen in Längsrichtung 205 mV, in Querrichtung 275 mV.

Schrittspannungen 3 m in Längsrichtung [mV]

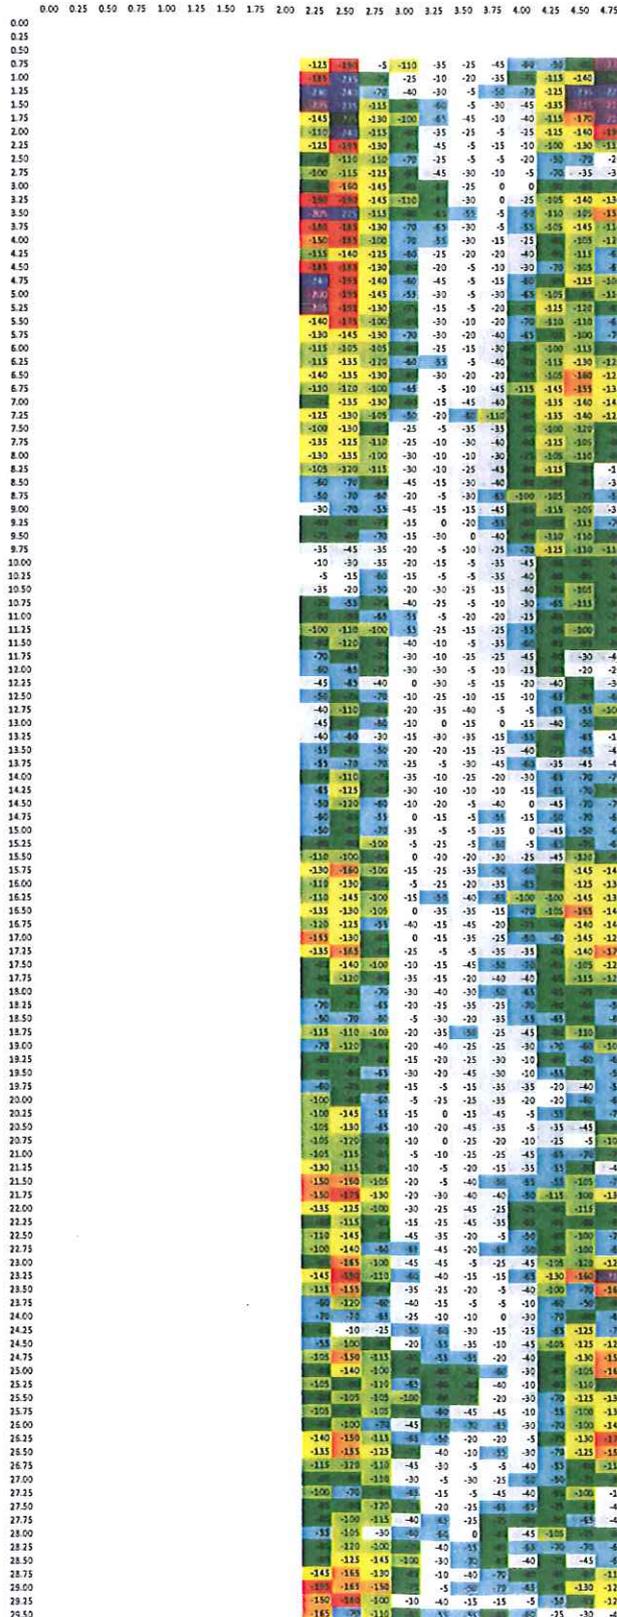
Beilage III

Schrittspannungen 2.25 m in Querrichtung [mV]

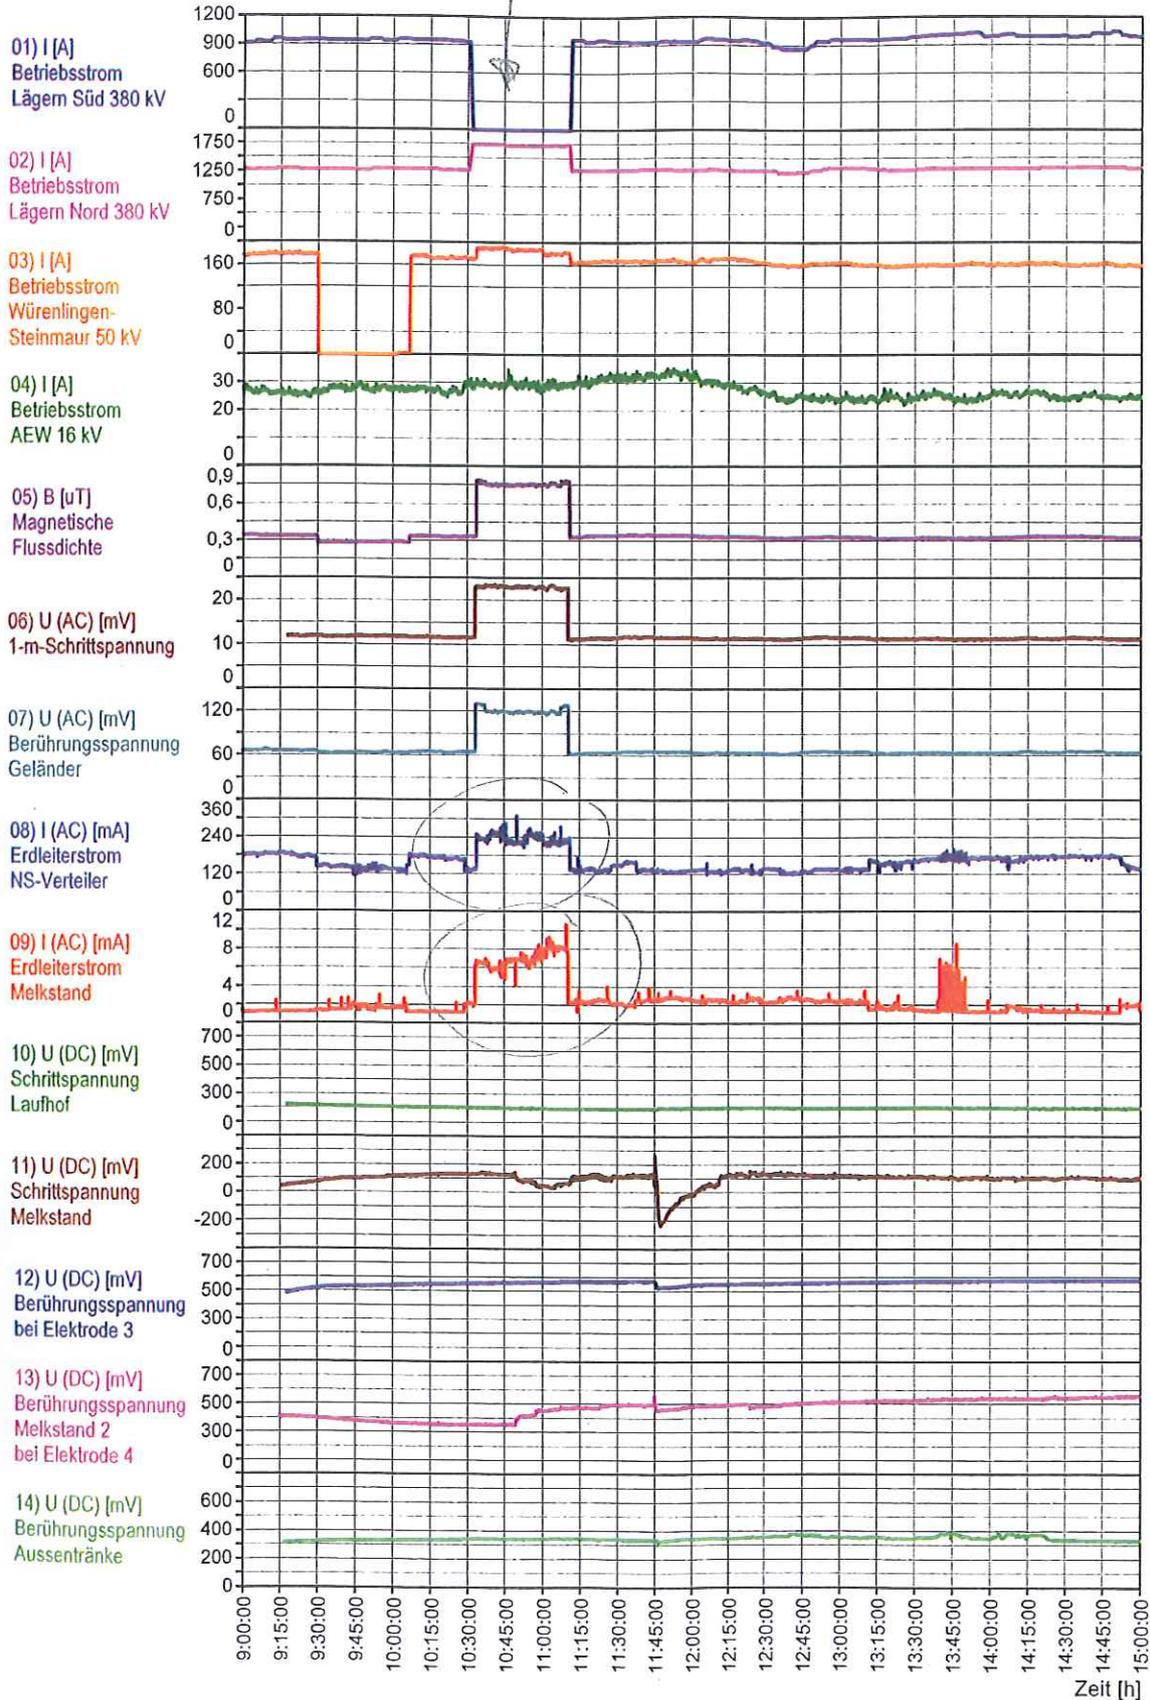
Registrierungen: Wechselstrombeeinflussungsgrößen
und Gleichspannungspotenziale

Alle zeitlichen Verläufe der Beeinflussungsgrößen sind zusammen mit den Verläufen der eingekoppelten Wechselstromgrößen und der Gleichspannungspotenziale auf dem Kurvenblatt, Beilage IX, dargestellt.

Die Messkanalnummern in Tabelle 1 entsprechen den Kurvennummern der registrierten Verläufe in der Beilage IX.

Aufgrund der temporären Ausschaltung des 50-kV-Dreiphasenübertragungssystems Würenlingen-Steinmaur von 09³⁰ bis 10⁰⁷ und des 380-kV-Systems Lägern Süd von 10³² bis 11¹¹ konnte der Einfluss auf die am Hof-Erdungssystem erfassten Wechselstromgrößen eindeutig festgestellt werden.

Die gemessenen Potenzialdifferenzen zeigen im Verlauf der Messungen gewisse Variationen, es konnte jedoch keinerlei Korrelation mit den elektromagnetischen Feldern, resp. der Belastung der Hochspannungsleitungen festgestellt werden. Bei der Betonplatte sind die zeitlichen Veränderungen durch Feuchtigkeitseinflüsse bedingt (Zunahme der Betonfeuchtigkeit durch lokale Befeuchtung der Messstelle). Bei den metallischen Bauteilen sind die Variationen auf Veränderungen der Metalloberfläche im Kontakt mit Wasser (Bildung / Auflösung / Durchfeuchtung von Deck- oder Passivschichten) zurückzuführen. Die um 11.45 sichtbaren Veränderungen wurden durch eine zu dieser Zeit durchgeführte Neubefeuchtung der Messstellen verursacht.

Die Differenz der Elektroden 1 und 2 entspricht der durch die Kühe maximal abgreifbaren Schrittspannung im Laufhof (Kurve 10 in Beilage IX). Sie ist nahezu konstant und beträgt im Mittel 200 mV und entspricht somit ziemlich genau den am 17.11. gemessenen Differenzspannungen. Die Differenz der Elektroden 3 und 4 entspricht den möglichen Schrittspannungen im Melkstand (Kurve 11 in Beilage IX). Sie beträgt im Mittel 100 mV und war während der Messperiode nie grösser als 220 mV. Gegenüber den Messungen vom 17.11. waren die auf den Aluminiumblechen gemessenen Spannungsdifferenzen eher geringer, was darauf zurückzuführen sein dürfte, dass die bei den Registrierungen erfasste Bodenoberfläche grösser war als bei den ersten Messungen (Ausgleich von lokalen Potenzialunterschieden). Die Differenz zwischen der Elektrode 5 und den Elektroden 3 resp. 4 entspricht den möglichen Berührungsspannungen zwischen den verzinkten Einbauten und den Aluminiumbodenblechen im Melkstand, die Differenz der Elektroden 6 und 2 derjenigen zwischen der Tränke und dem Betonboden des Laufhofs (Kurven 12-14 in Beilage IX). Die Berührungsspannungen betragen ca. 350 mV im Laufhof und 400 bis 600 mV im Melkstand.

Die Untersuchungen haben gezeigt, dass zwischen der Belastung der Hochspannungsleitungen und den im Bereich des Rinderstalls gemessenen Potenzialen (und somit auch der dort vorhandenen Gleichspannungsdifferenzen) keine Korrelation besteht. Ein Einfluss der Hochspannungsleitungen auf die Gleichstromsituation ist somit nicht zu erwarten.
