# Wenn die Kühe wieder zum Melken kommen

Kühe, die sich weigern, in den Melkstand zu kommen, und ein Melker, der froh ist, wenn das Melken fertig ist. Verursacht wird ein Melkproblem oft durch Lärm, Vibration oder Strom. In dieser und den zwei nächsten Ausgaben berichten Landwirte, mit welchen Problemen sie gekämpft haben, und wie sie diese gelöst haben.

## Serie Melkprobleme, Teil 1: Lärm, Vibration und Kriechstrom

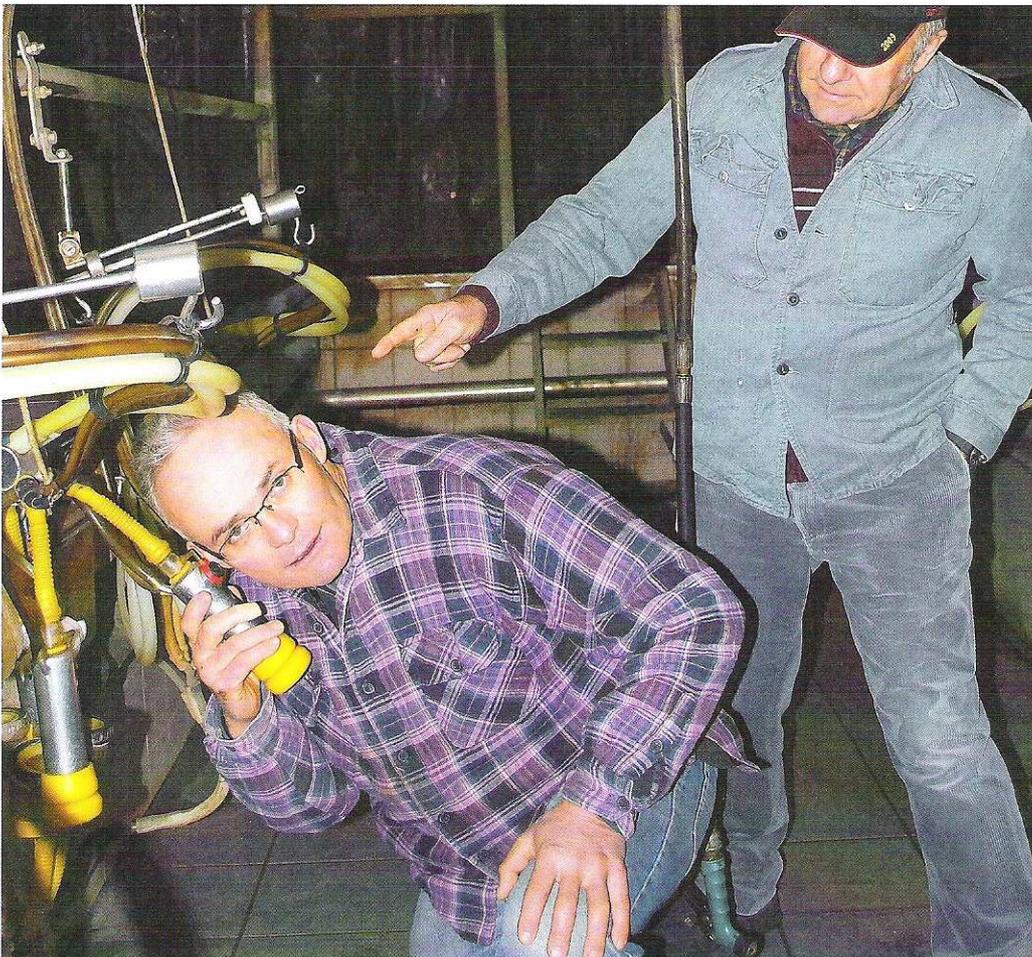
Erwin Bilgery (rechts) zeigt Beat Heini wie er die Pulsatoren anhand des Geräuschs im Zitzenbecher überprüfen kann. Die Melkanlage sollte vom Landwirt regelmässig mit Augen und Ohren überprüft werden.

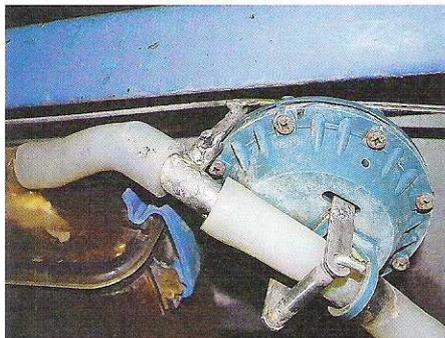
Er liess von einem Spezialisten den Melkstand auf Kriechstrom untersuchen. Tatsächlich konnte dieser auf

Die Übergangsstücke der Milchschräuche wurden mit Chromstahl an die Erdung geschweisst.

der einen Melkstandseite drei Volt, auf der anderen Seite vier Volt feststellen. Daraufhin schweisste Heini eine Chromstahlverbindung zwischen Übergangstück des Milchschräuchs, der vom Sammelstück kommt, und der Erdung, um zu verhindern, dass der Strom über die Milch in die Zitzenbecher geleitet wird. Nach der Erdung des Milchschräuchs verbesserte sich das Melken, war aber immer noch nicht zufrieden stellend. Anlässlich eines Seminars an der For-

- Verbindung aus Chromstahl zwischen Milchschauch und Erdung

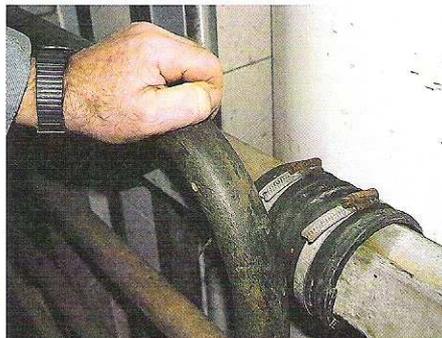
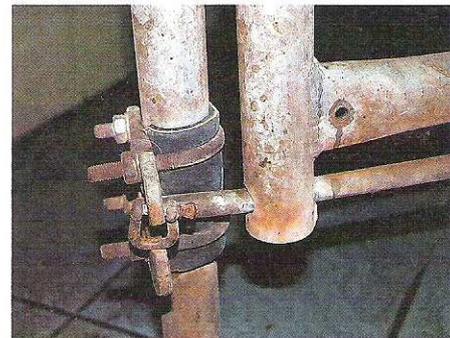
Wo beim Öffnen und Schliessen Metall auf Metall trifft, kann mit einfachen Massnahmen ...

... wie einer Gummiummantelung der Lärm stark reduziert werden.

- Regelventil aus dem Melkstand entfernt
- Frischluftezufuhr für Pulsatoren nach aussen versetzt
- Metallteile, die aufeinander treffen, mit Gummi unterlegt
- Sockel der Vakuumpumpe gefedert
- Vakuumsorber und Trennstrecke in das System eingefügt, alles freihängend

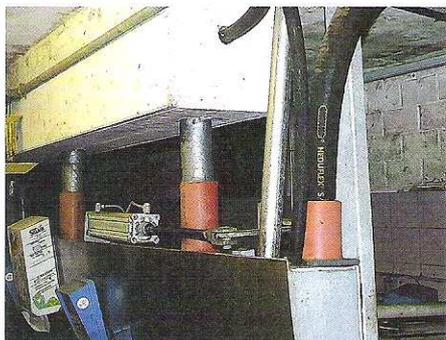
bei der Endeinheit bzw. nahe an der Melkleitung angeordnet war. Die Vibration führte er in erster Linie auf die Pulsatoren zurück, die ohne dämpfende Unterlage direkt an die Luftleitung montiert waren.

Die Pulsatoren hat Beat Heini freihängend an Schläuchen montiert. Oben ist der Puffertank.

Er hat die Pulsatoren von der Luftleitung abgetrennt und an den Schlauchenden befestigt. Diese sind am zusätzlich installierten Puffertank angeschlossen und hängen frei herunter. Wie es der Name sagt, fängt der Puffertank die Druckwellen der Pulsatoren auf und verhindert, dass diese zum Regelventil und in die Milchleitung weitergeleitet wird. Den Puffertank und die Verbindungsschläuche zu den Pulsatoren hat er gänzlich mit schallisierendem Material eingekleidet.

- Pulsatoren freihängend und isoliert
- Puffertank eingefügt

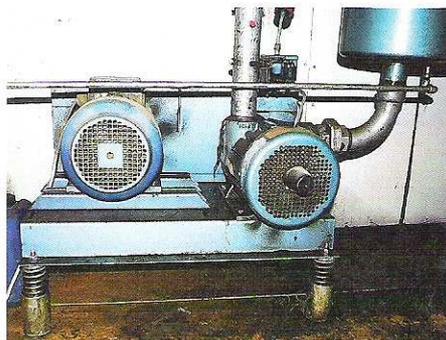
Die Sockel der Vakuumpumpe sind gefedert, um die Schallübertragung auf das Gebäude zu dämpfen.

satoren nach aussen verlegt und mit einem Filter versehen. Weiteres Detail in der Reihe der Verbesserungen von Beat Heini: Auf der Bühne, wo sich üblicherweise die Vakuumpumpe befindet, hat er eine auf allen Seiten geschlossene Kammer gezimmert. Die Verschmutzung durch Staub und Futterteile ist somit kein Thema mehr. Um die Schallübertragung auf das Gebäude zu verringern, hat Heini die Sockel der Vakuumpumpe mit Federn versehen. Den Vibrati-

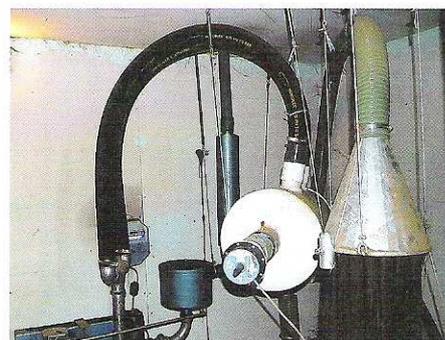
schungsanstalt Tänikon (ART) wurde Heini auf den Erfinder und Melktechnikspezialisten Erwin Bilgery aufmerksam und konnte ihn für eine Beratung engagieren. Bilgery führte den Lärm auf mehrere Ursachen zurück: Die von der Vakuumpumpe erzeugten Schwingungen gelangten auf direktem Weg in den Melkstand und waren dort in der Endeinheit (Milchabscheider) zu hören. «Rauscht die Endeinheit wie ein Wasserfall und tickt dazu der Zeiger des Vakuummeters im Takt, sind

Der Vibrationsschlucker, bestehend aus Schläuchen, Vakuumtank und Trennstrecke, ist aufgehängt.

Das Regelventil, das grossen Lärm verursacht hatte, entfernte er aus dem Melkstand und installierte es neu am Vakuumtank. Ein Vibrationsschlucker, eine Erfindung Bilgerys ist ein Ausgleichstank, der die von der Vakuumpumpe verursachten Schwingungen absorbiert. Nach der Vorlage Bilgerys hat Heini einen solchen Vibrationsschlucker selber nachgebaut. Um den Geräuschpegel im Melkstand weiter zu senken, hat er die Leitung für die Frischluftzufuhr für die Pul-

onsschlucker, der sich ebenfalls in der Kammer auf der Bühne befindet, hat er zum gleichen Zweck aufgehängt.

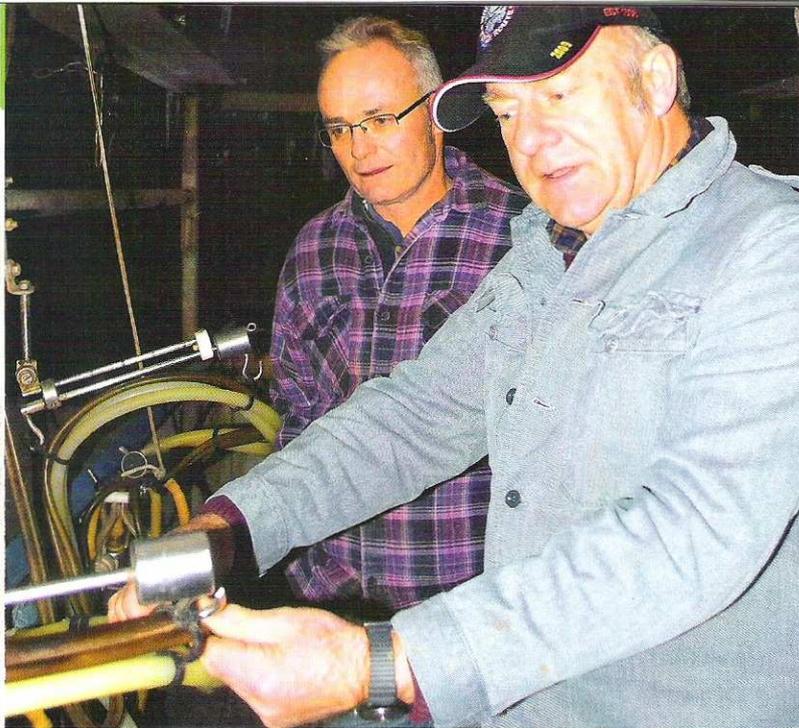
Einfache Mängel wie z.B. Wasser in den Pulsatorschläuchen oder poröse Gummiteile kann auch der Landwirt von Auge erkennen.

Erwin Bilgery beobachtet auch, dass das Wissen der Landwirte über die Melktechnik oft mangelhaft ist. «Umso grösser ist das Vertrauen in die Firmen, und die Installationen werden nicht angezweifelt. Die Technik wird immer vielfältiger, aber sie erfordert auch je länger je mehr Kontrolle. «Es ist wichtig, dass der Landwirt seine Anlage mit Ohren und Augen kontrolliert: Auf verdächtige Geräusche, Wasser in den Luftschläuchen oder auf den Zustand der Gummiteile», so Bilgery.

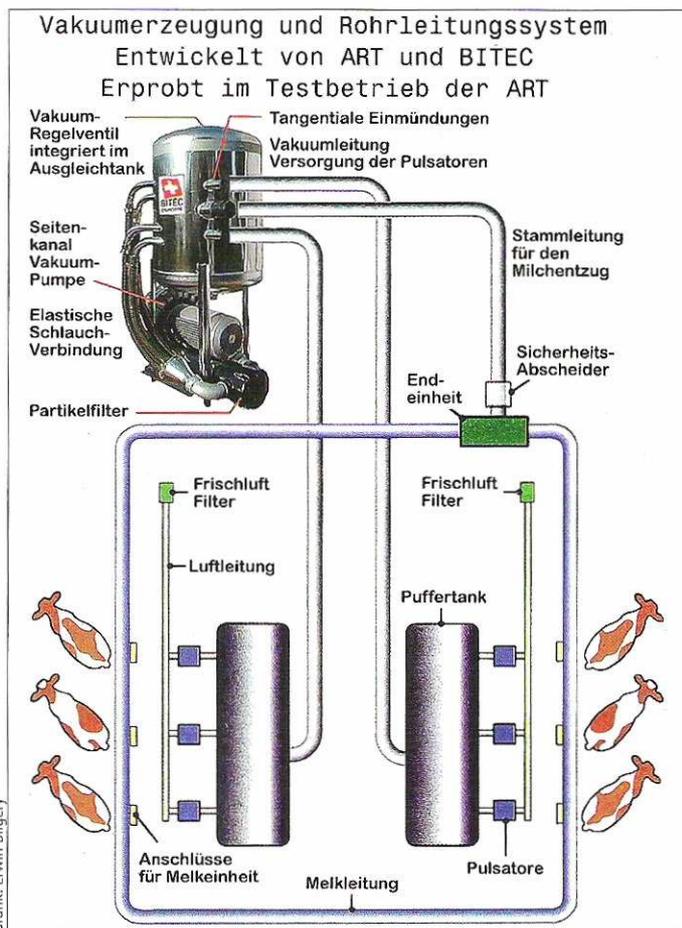
Ein Milchleitungssystem nach den Empfehlungen von Erwin Bilgery: Das Regelventil ist von der Endeinheit entfernt und im Ausgleichstank integriert. Zwischen Vakuumleitung und Pulsatoren ist zusätzlich ein Puffertank eingefügt.
