«Mit der Zeit wird man betriebsblind»

Lärm, Vibration und Strom im Melkstand gehören zu den bekannten Problemen. Bei Roland Nussbaum traten mit einem instabilen Vakuum und einer durch Erdstrahlung verursachten Störzone im Warteraum weitere Faktoren hinzu. Angefangen hat alles nach dem Umbau des Melkstands.

Serie Melkprobleme, Teil 3: Vakuumschwankungen

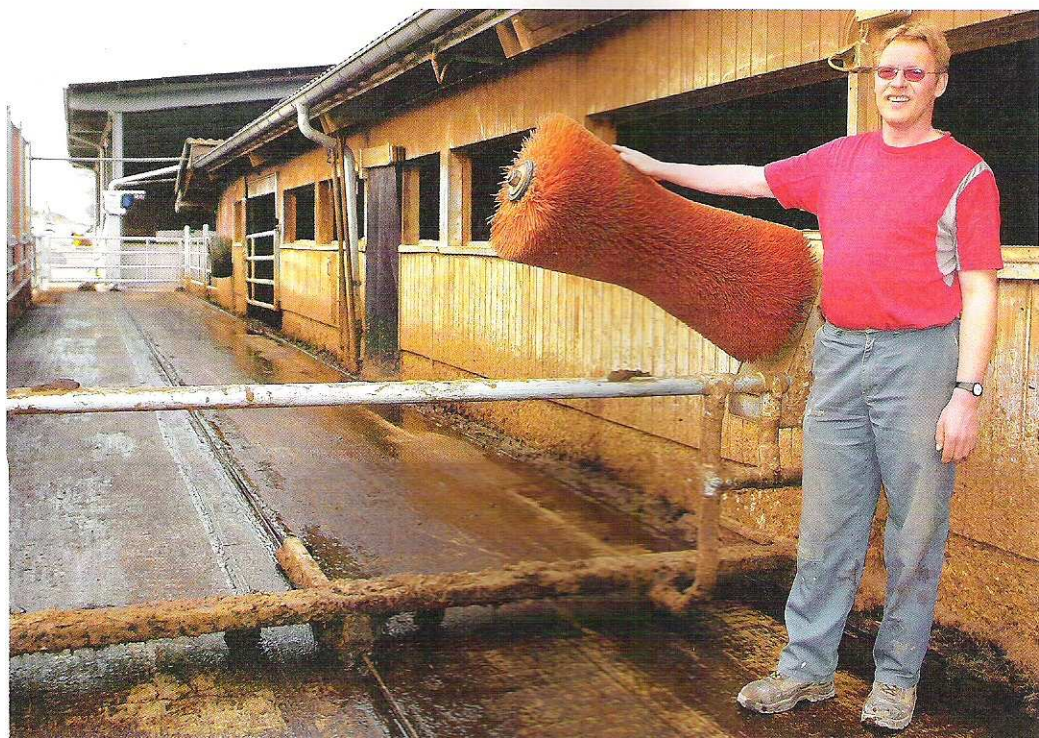
Auf der Höhe von Kratzbürste und Mistschieber bleiben die Kühe von Roland Nussbaum stehen. Mit dem Schieber, der zugleich als Treiber dient und einem Signalton, bringt er sie dazu, die unsichtbare Schranke zu überschreiten.

- Mistschieber mit montiertem Treiber im Warteraum installiert.
- Signalton, der mit dem Mistschieber gekoppelt ist.

In einem letzten Schritt hat er nun den Melkstand um weitere zwei Plätze ergänzt und einen Mistschieber im Warteraum eingebaut, der mit einer montierten Eigenkonstruktion gleichzeitig als Treiber dient. «Läuft der Schieber Richtung Melkstand, dient er als Treiber, in der entgegengesetzten Richtung führt er seine Funktion als Mistschieber aus», erklärt Nussbaum. Den Schieber kann er vom Melkstand aus bedienen. Solange dieser läuft, ertönt ein Signalton, ähnlich einer Sirene. «Die Kühe lernten bald, dass sie beim Ertönen der Sirene die unsichtbare Schranke überschreiten müssen», erklärt Nussbaum. Mit dieser letzten Massnahme funktioniert das Melken nun reibungslos. «Heute bin ich und vor allem meine Kühe ruhig im Melkstand mit dem positiven Effekt, dass ich schneller fertig bin mit Melken», freut sich Nussbaum. Dass auch die Eutergesundheit besser ist, zeigt ein Blick in das Behandlungsjournal: Von 100 Kühen mussten im Jahr 2009 bloss fünf antibiotisch behandelt werden.

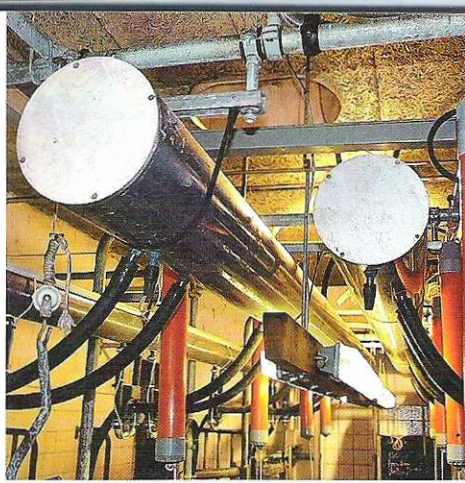
Die beiden Puffertanks wurden aufgehängt, um eine Schallübertragung zu verhindern.

- Pulsatoren frei hängend montiert und Puffertank eingefügt.
- Leitungsführung korrigiert. Kraftschlüssig verbundene Leitungen abgeändert.

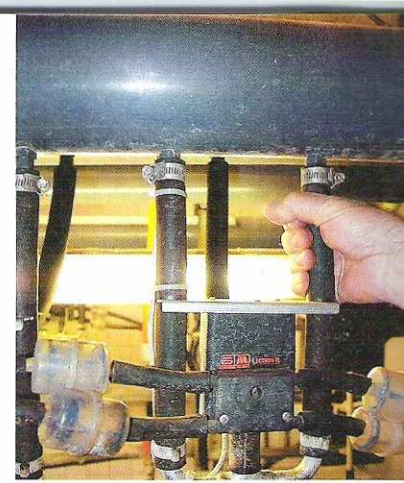
Die Pulsatoren wurden ebenfalls frei hängend montiert.

und verstärkte die Erdung des Melkstands. Auf die Empfehlung von Melktechnikspezialist Erwin Bilgery hin, wurden die alten, elektrisch gesteuerten und synchron laufenden Pulsatoren, die ohne dämpfende Unterlage unten an der Luftleitung montiert waren, nach oben versetzt und an zwei Gummischlauchstücken freihängend montiert. Mit dieser Massnahme konnte die Vibration unterbunden werden. Ein Puffertank, der zwischen Vakuumausgleichstank und Pulsatoren zwischengeschaltet wurde, konnte die Druckwellen weiter reduzieren und sorgte für mehr Ruhe in der Melkleitung. Diese beiden Massnahmen führten zu einer massgeblichen Beruhi-
