Messungen Talacherhof Lengnau (v 2)

1 Zusammenfassung

Landwirtschaftsbetrieb
Herr P.Müller
Talacherhof
5426 Lengnau AG

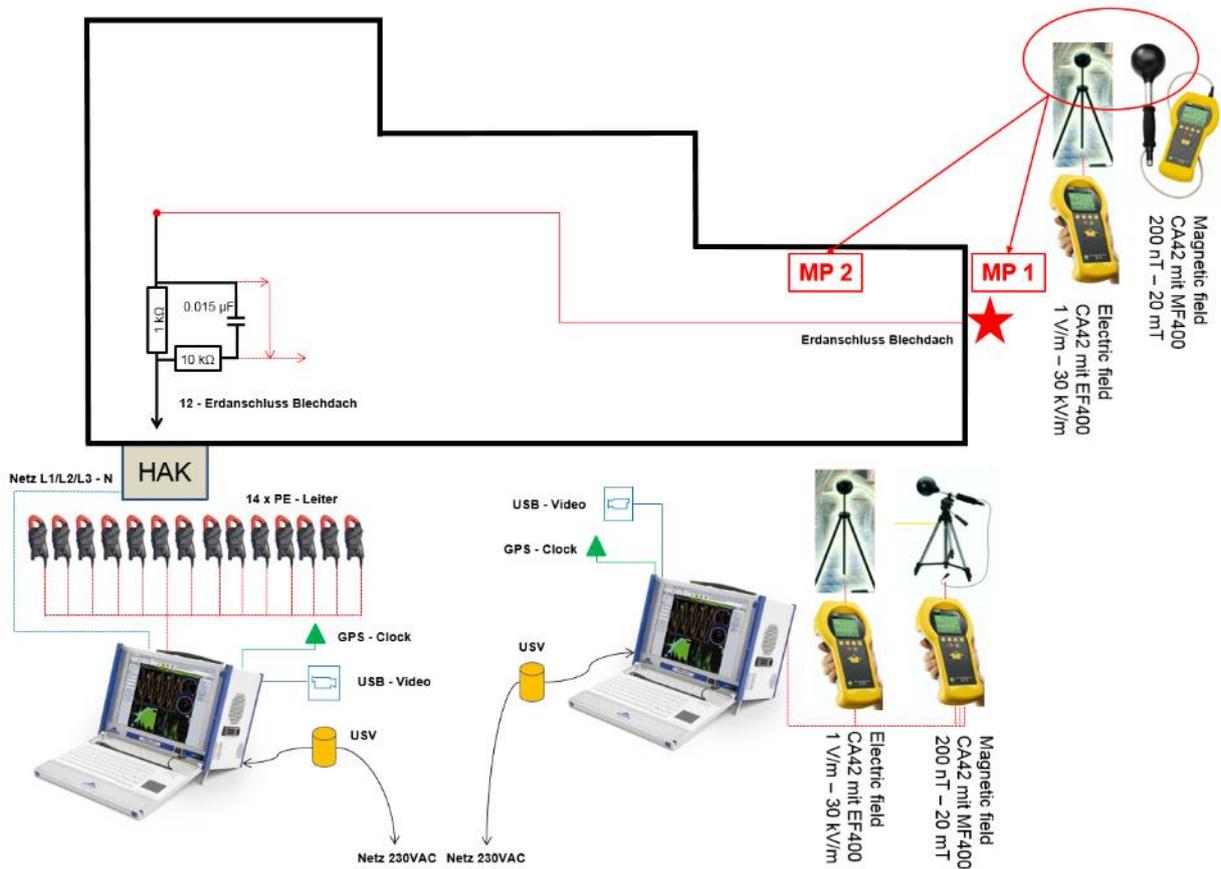
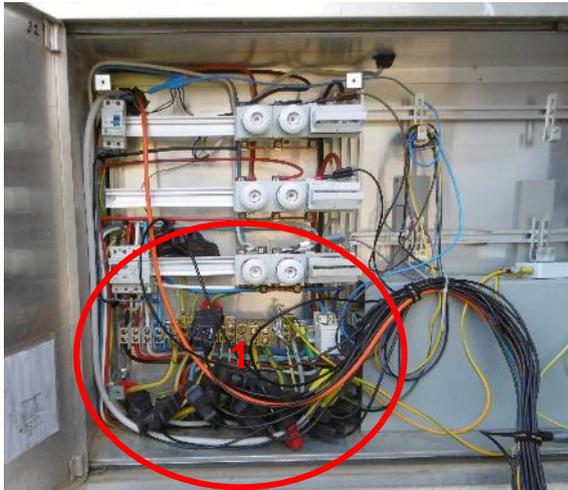
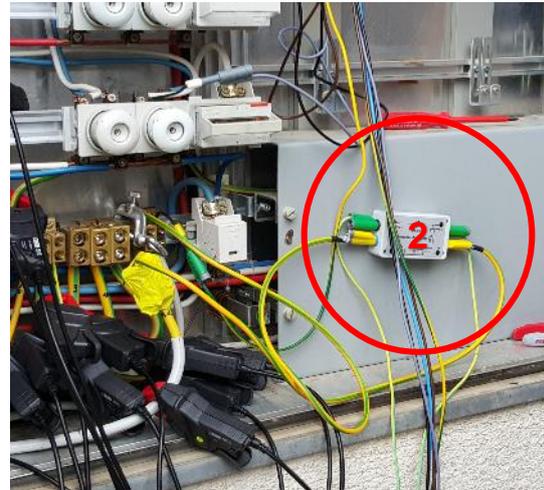
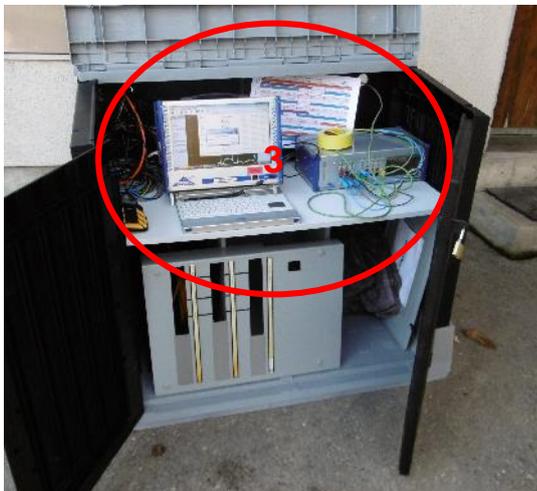
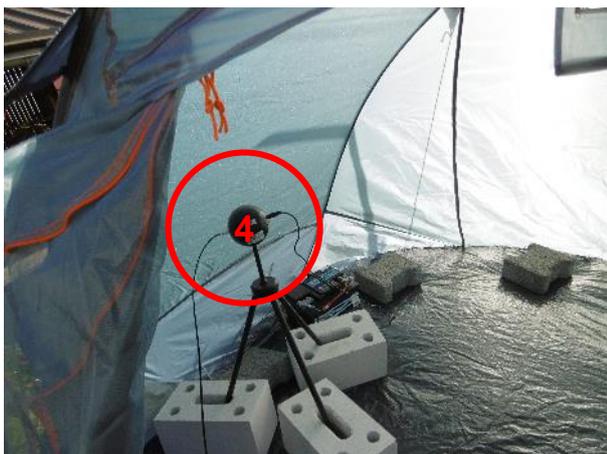
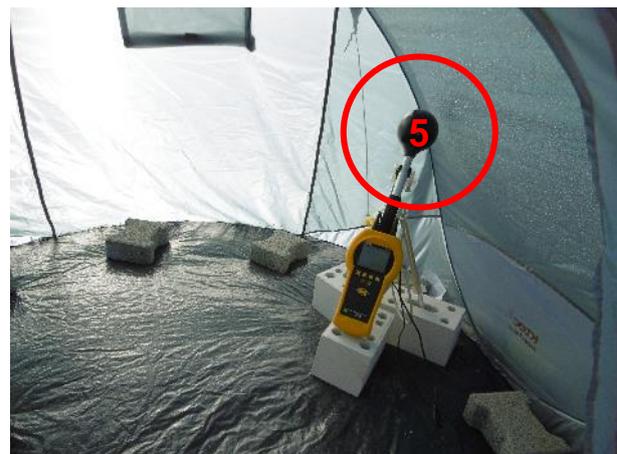
1. Anschlüsse Erder-Strommesszangen
2. Widerstandsnetzwerk zur Messung der Berührungsspannung
3. Messgerät für Dauermessung der Erderströme
4. Sonde des elektrischen Feldes für die Dauermessung
5. Sonde des magnetischen Feldes für die Dauermessung

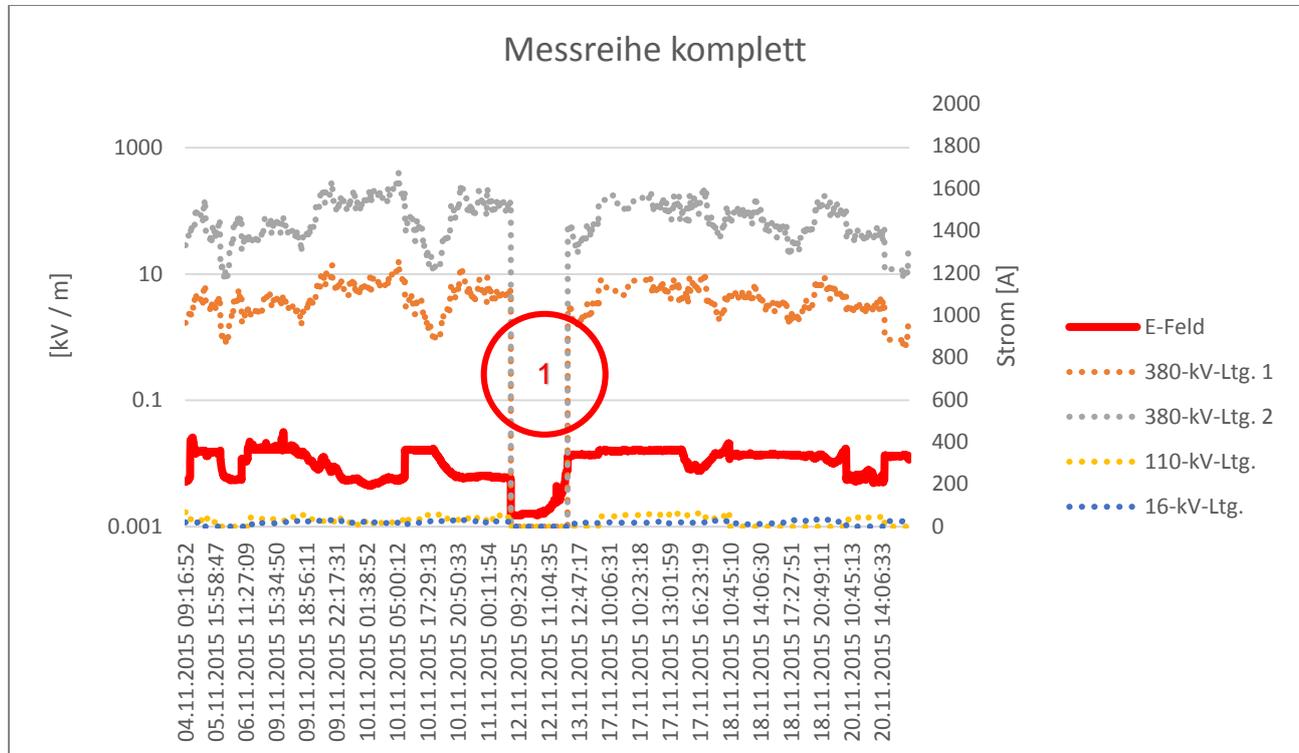
Grafik 2: Elektrisches Feld und Leitungsauslastungen über die gesamte Messdauer

1. Dauer bei der sämtliche Hochspannungsfreileitungen ausgeschaltet waren

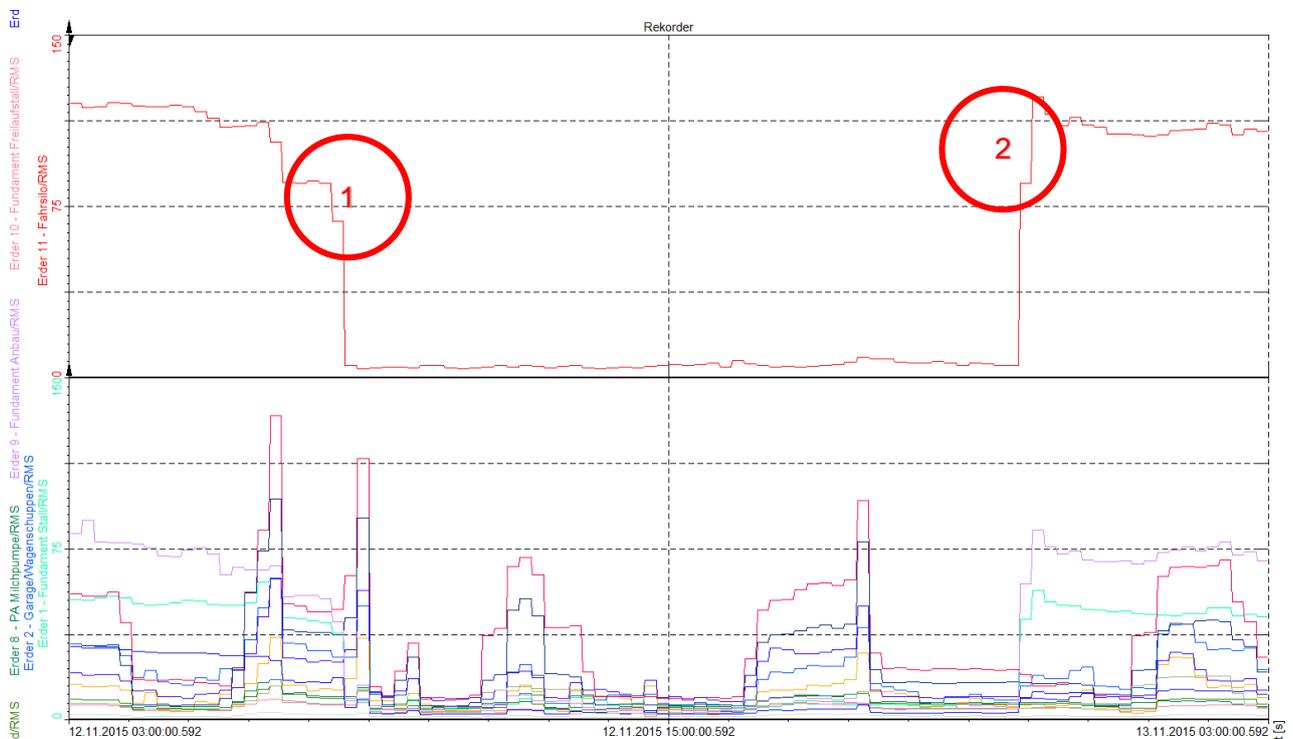
Grafik 34: 15-min-Werte aller Erderströme vom 12.11.2015

1. Ausschaltzeitpunkt sämtlicher Hochspannungsfreileitungen
2. Einschaltzeitpunkt sämtlicher Hochspannungsfreileitungen

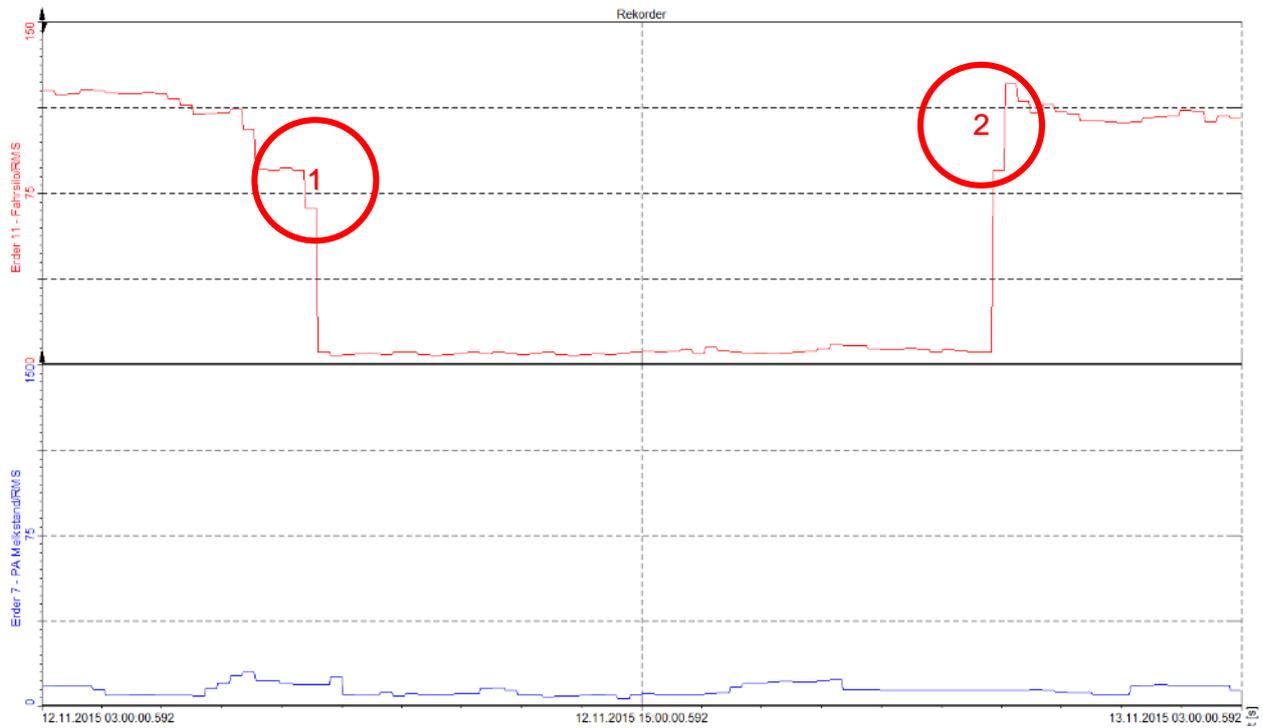
Grafik 41: 15-min-Werte der Ströme der Erder Fahrleitung und PA Melkstand vom 12.11.2015

1. Ausschaltzeitpunkt sämtlicher Hochspannungsfreileitungen
2. Einschaltzeitpunkt sämtlicher Hochspannungsfreileitungen
3. Melkvorgang am Morgen
4. Melkvorgang am Abend

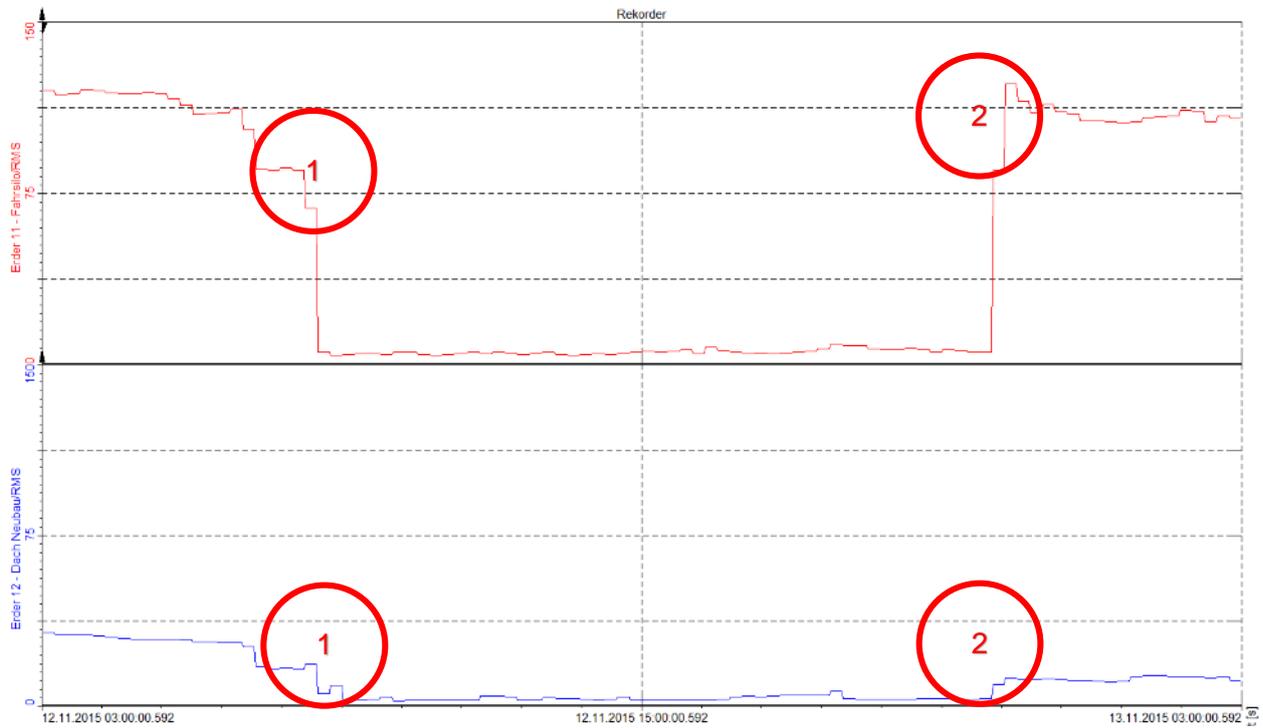
Grafik 45: 15-min-Werte der Ströme der Erder Fahrstilo und Dach Neubau vom 12.11.2015

1. Ausschaltzeitpunkt sämtlicher Hochspannungsfreileitungen
2. Einschaltzeitpunkt sämtlicher Hochspannungsfreileitungen

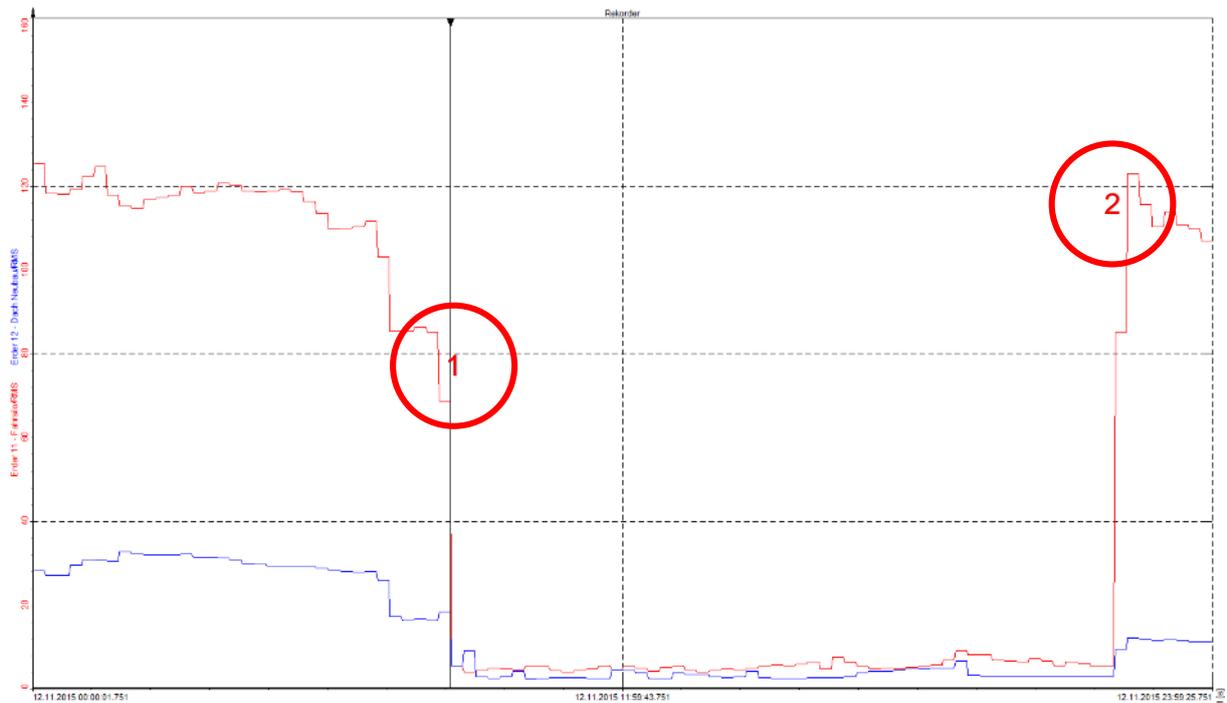
Grafik 49: 15-min-Werte der Ströme der Erder Fahrсило und Dach Neubau vom 12.11.2015

Die Messungen haben gezeigt, dass sich der Erderstrom Dach Neubau nach Ausschaltung aller Freileitungen um 08:30 Uhr signifikant reduzierte. Siehe dazu unten stehende Grafik.

Am 12.11.2015 wurden alle Freileitungen ausgeschaltet. Nach Ausschaltung zeigte sich eine signifikante Reduktion des Erderstroms Dach Neubau. Bei verschiedenen anderen Erdern konnte jedoch, trotz der ausgeschalteten Freileitungen, ein Stromanstieg gemessen werden. Dieser rührt von elektrischen Betriebsmitteln der Hausinstallation her. Wahrscheinlich handelt es sich dabei um Ableitströme der Melkanlage und Milchtank, Entmistung und deren Steuergeräte.

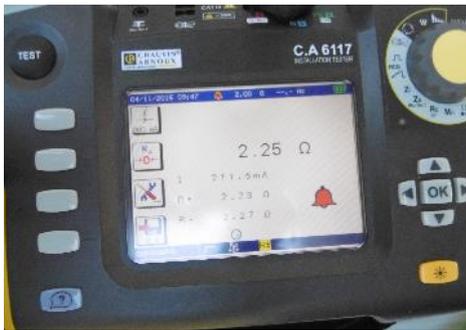
Während der Messung wurde festgestellt, dass das Dach Neubau an mehreren Orten geerdet wurde und sich somit eine Schleife bildet.

Widerstandswert der gemessenen Erdungsschleife Dach Neubau

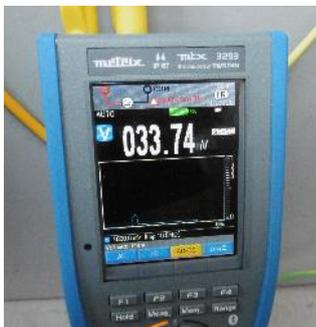
Wert der Berührungsspannung vor dem Auftrennen der zweiten Erdverbindung Dach Neubau = 33.74 mV

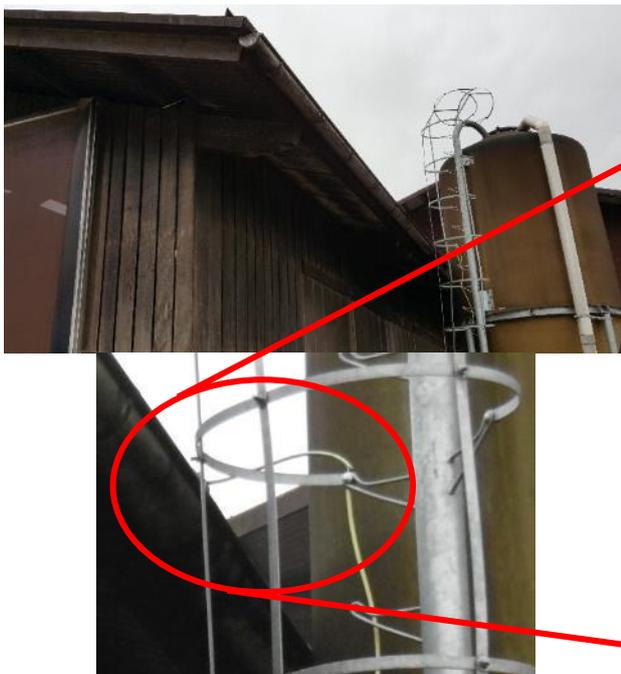
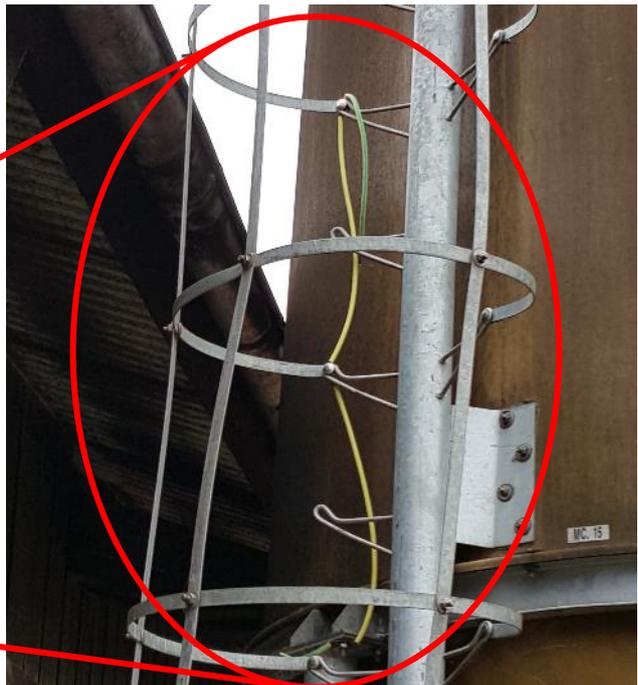
Am 17.11.2015 um ca. 10:30 Uhr wurde die vorhandene Verbindung vom Silo zu Dach Neubau aufgetrennt.

Wert der Berührungsspannung nach dem Auftrennen der zweiten Erdverbindung Dach Neubau = 4.3027 V

Bei Messbeginn wurde festgestellt, dass das Dach Neubau an mehreren Orten geerdet worden ist. Dadurch wurde eine Erdschleife gebildet. Am 17.11.2015 ist die Erdverbindung beim Silo hinter dem Stall Neubau aufgetrennt worden. Dies führte zu einer merklichen Reduktion des Erderstroms Dach Neubau.

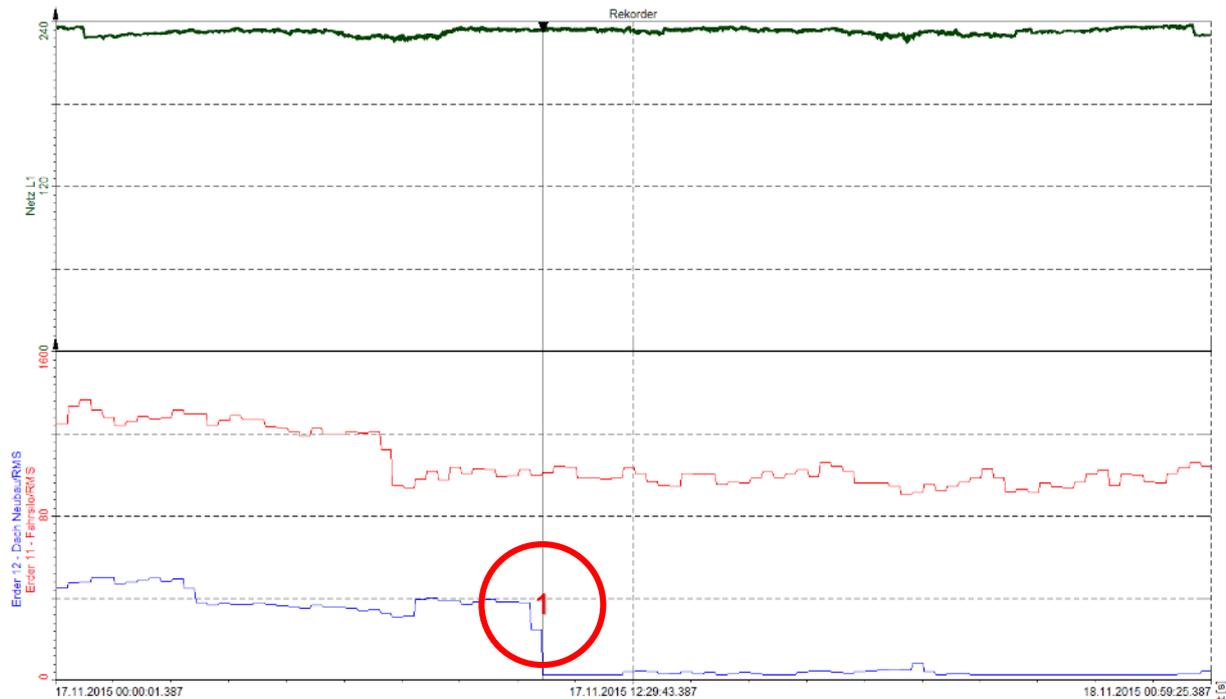
Grafik 50: 15-min-Werte der Ströme der Erder Fahrsilo und Dach Neubau vom 17.11.2015. Auftrennung der zweiten Erdverbindung um ca. 10:30 Uhr. Alle Leitungen EIN.

Unten stehende Grafik zeigt die Reduktion des Erderstroms Dach Neubau nach Auftrennung der zweiten Erdverbindung.

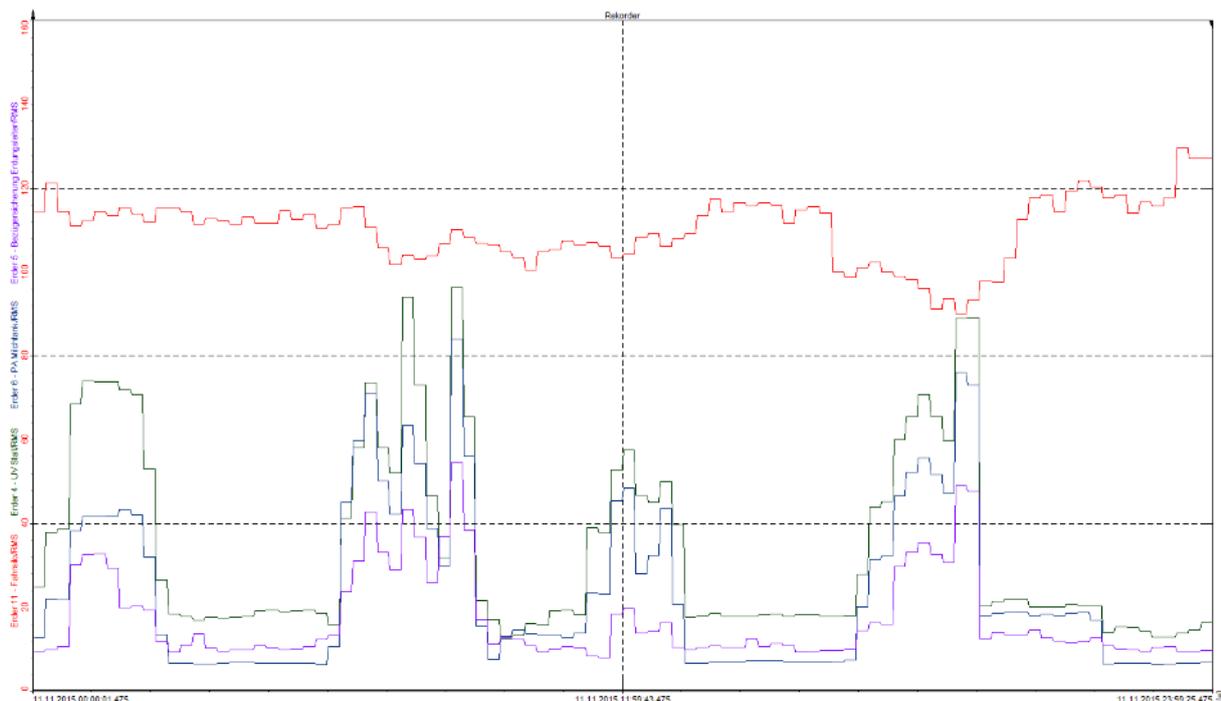
Grafik 51: 15-min-Werte der Ströme der Erder Fahrсило, UV Stall, PA Milchtank und Erdungsleiter Bezügersicherung vom 11.11.2015. Alle Leitungen EIN.

Bei der Auswertung konnte festgestellt werden, dass aufgrund von Ableitströmen elektrischer Betriebsmittel Erderströme auftreten. Diese sind sowohl bei eingeschalteten, als auch ausgeschalteten Freileitungen messbar.

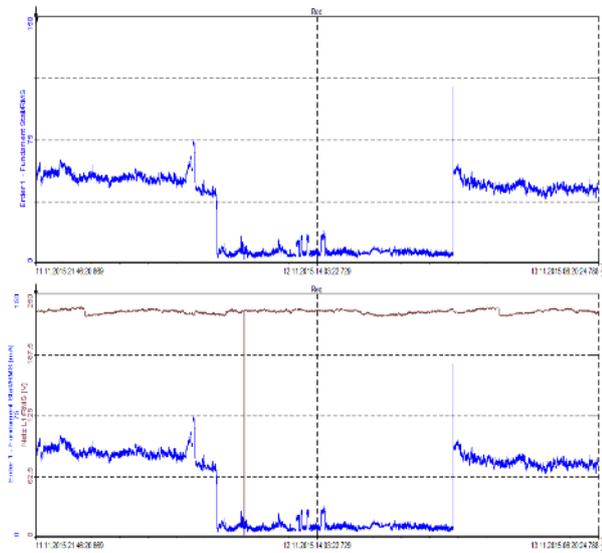
Darstellung 12.12.2015 : 08:30 Uhr – 22:00 Uhr
 Alle Hochspannungsleitungen ausgeschaltet
 Verlauf Strom Erder 1 – Fundament Stall : Skala: 0 – 150 mA

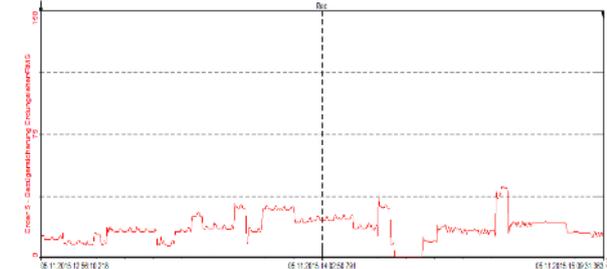
Kurzzeit-Darstellung über ca. 2 ½ Stunden
Verlauf Strom Erder 5 – Bezügersicherung
Skala: 0 – 150 mA

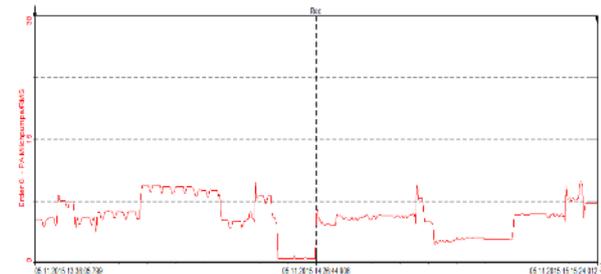
Kurzzeit-Darstellung über ca. 2 ½ Stunden
Verlauf Strom Erder 8 - PA Milchpumpe
Skala: 0 – 30 mA

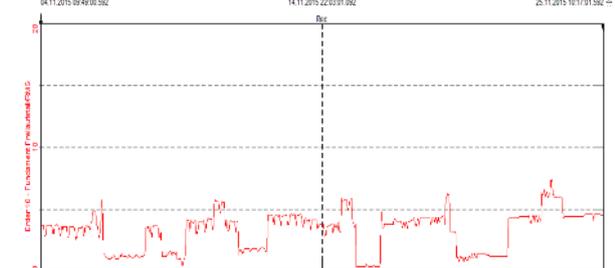
Kurzzeit-Darstellung über ca. 2 ½ Stunden
 Verlauf Strom Erder 10 – Fundament Freilaufstall
 Skala: 0 – 20 mA

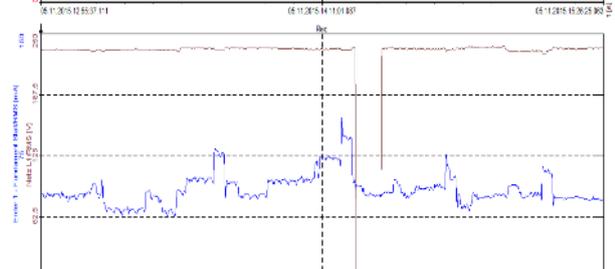
Kurzzeit-Darstellung über ca. 2 ½ Stunden
 Hofanlage wurde durch entfernen der Hauptsicherungen vom Versorgungsnetz getrennt!
 Verlauf Strom Erder 1 – Fundament Stall : Skala: 0 – 150 mA
 Verlauf Netzspannung Hofanlage L1/N : Skala: 0 – 250 V

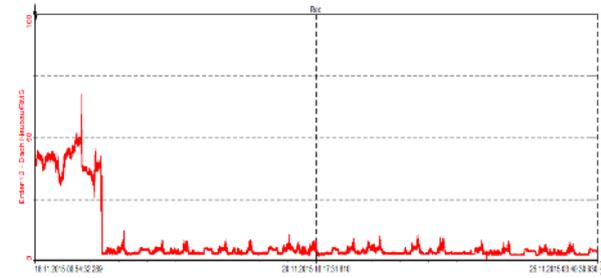
Nach Umbau Erdverbindung Silo-Dach:
Hauptwirkung Hausnetz, Strom gegen Null bei gezogenen Sicherungen!

Darstellung nach Umbau, Erdverbindung Silo-Dach gelöst!
Verlauf Strom Erder 12 – Dach Neubau
Skala: 0 – 100 mA

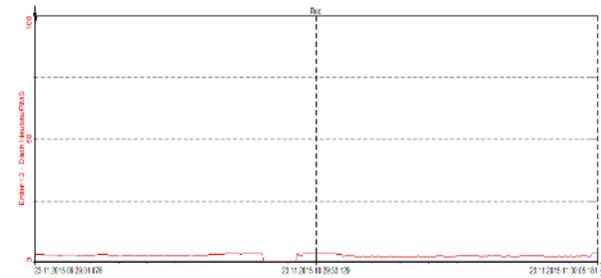
Kurzzeit-Darstellung über ca. 2 Stunden
Verlauf Strom Erder 12 – Dach Neubau
Skala: 0 – 100 mA
