NUMMER
EU2818

ANLAGE/OBJEKT
**380-kV-Leitung Breite - Laufenburg / Breite - Beznau (L561/565)
 50-kV-Leitung Würenlingen - Steinmaur (L157)**

BETREFF
Talacherhof, 5426 Lengnau; Kriechströme im Fundament

TITEL
Messbericht

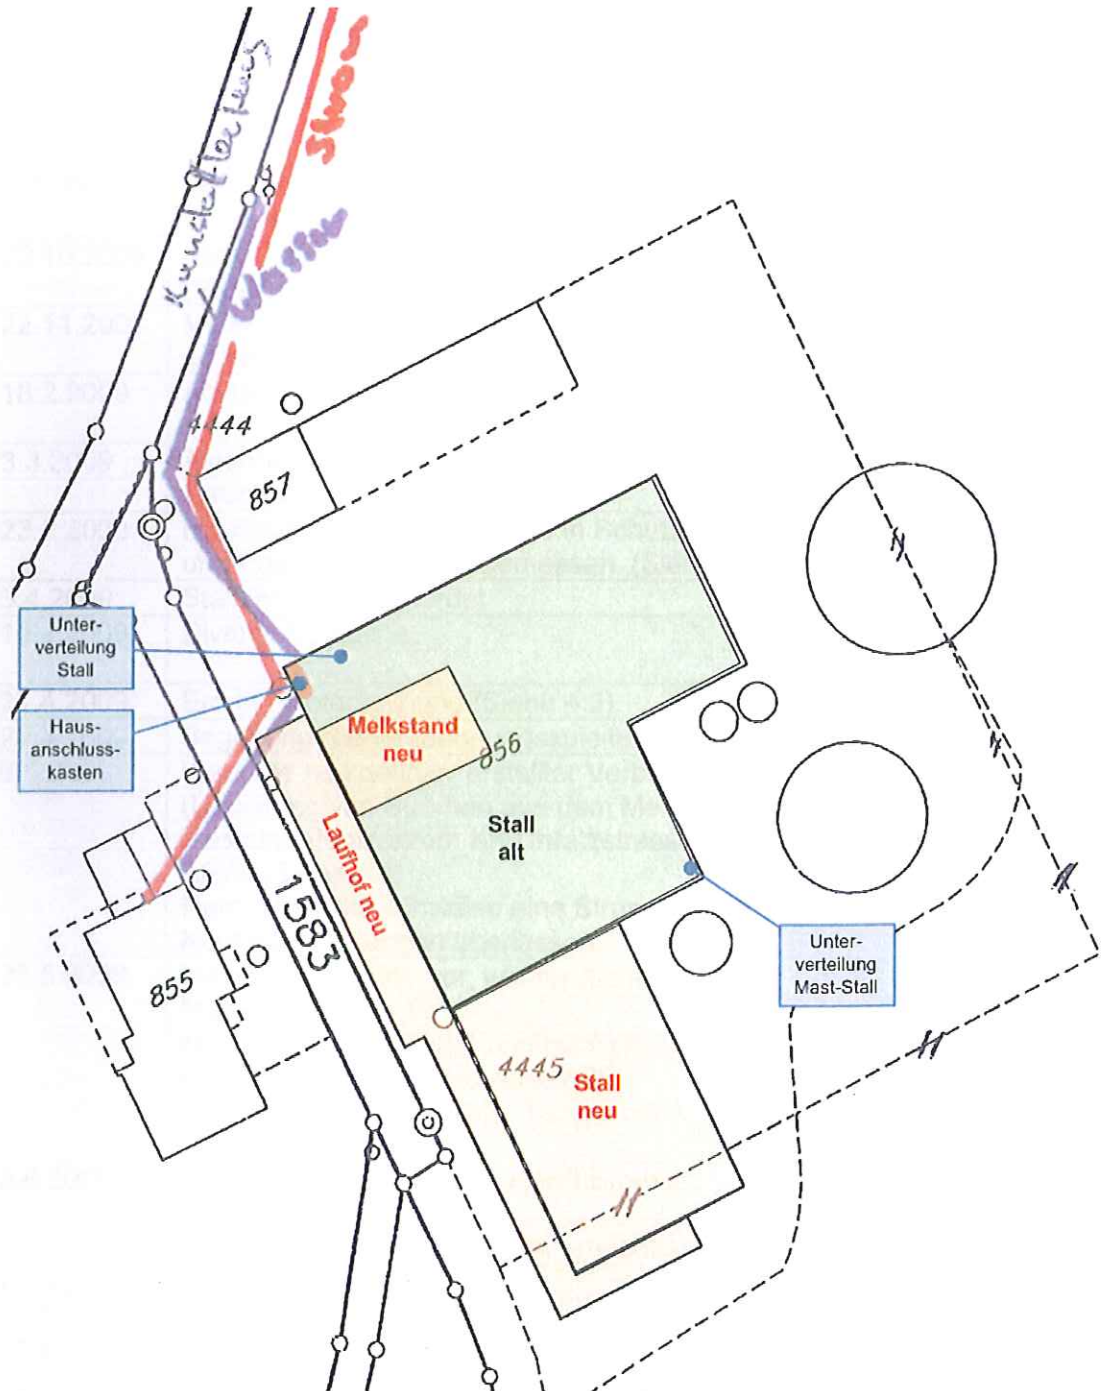
Abbildung 2 Talacherhof Gebäude

Aktuelle Melkstandausrüstung Alu-Riffelblech geerdet und mit Milchleitung verschweisst.

Anstelle der üblichen Erdung nach Schema TN-S wurde bereits eine Erdung nach Schema TT erstellt. (Gemäss SN1000)

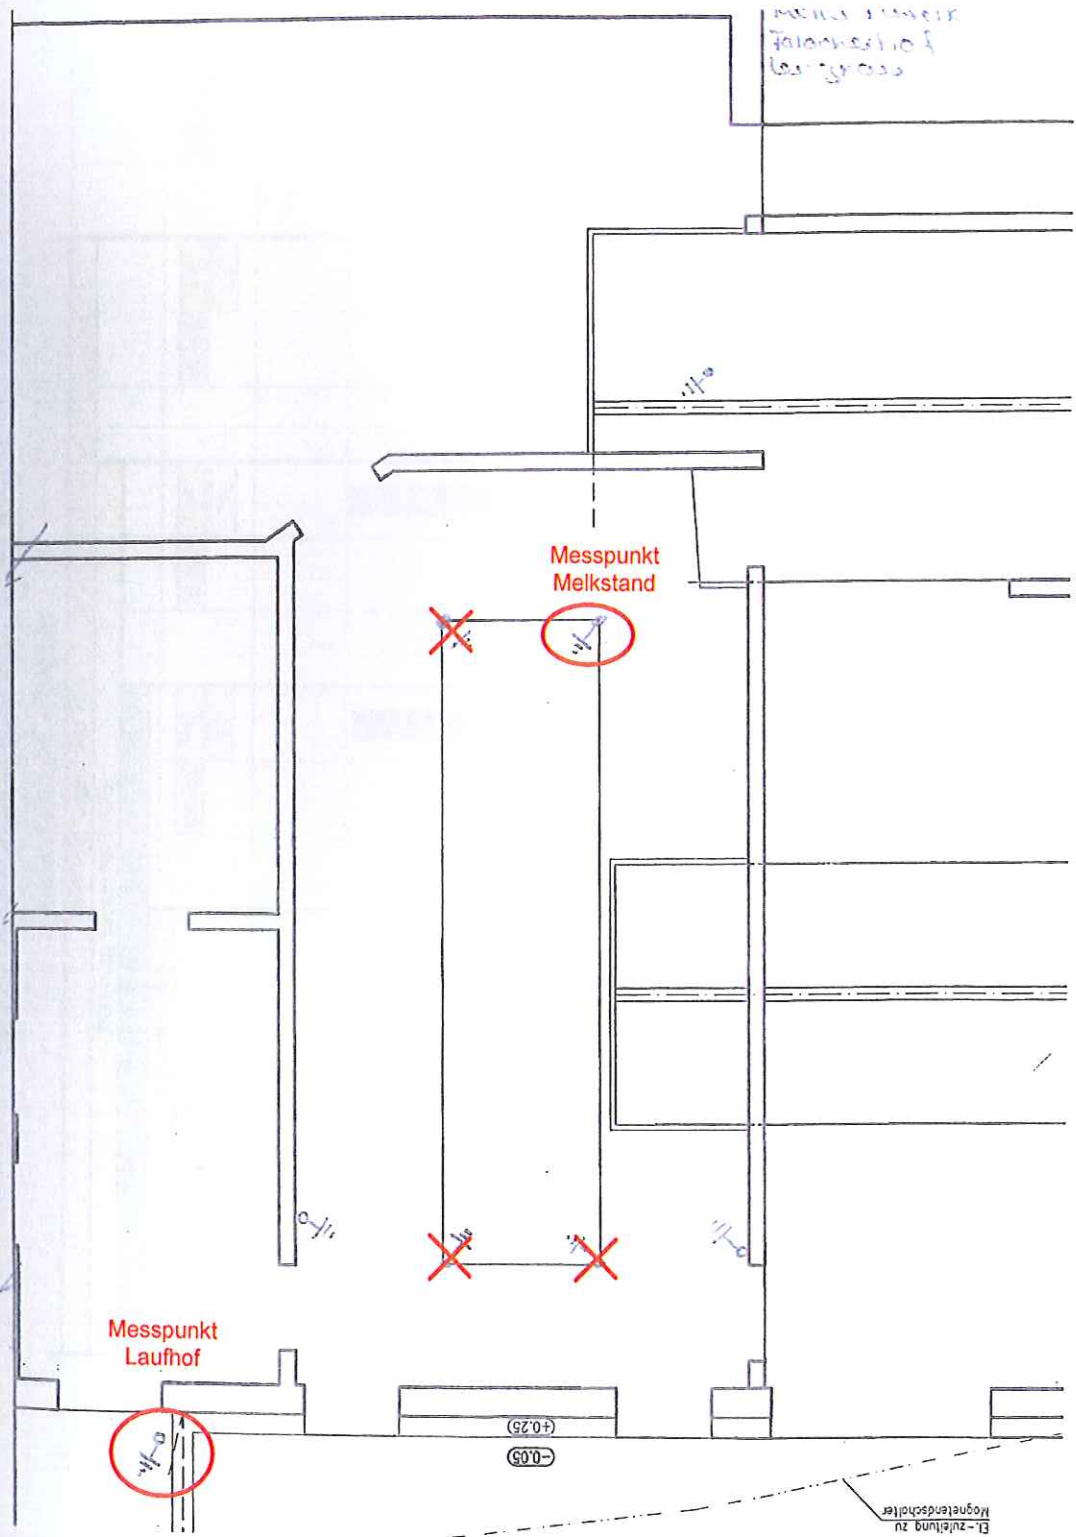
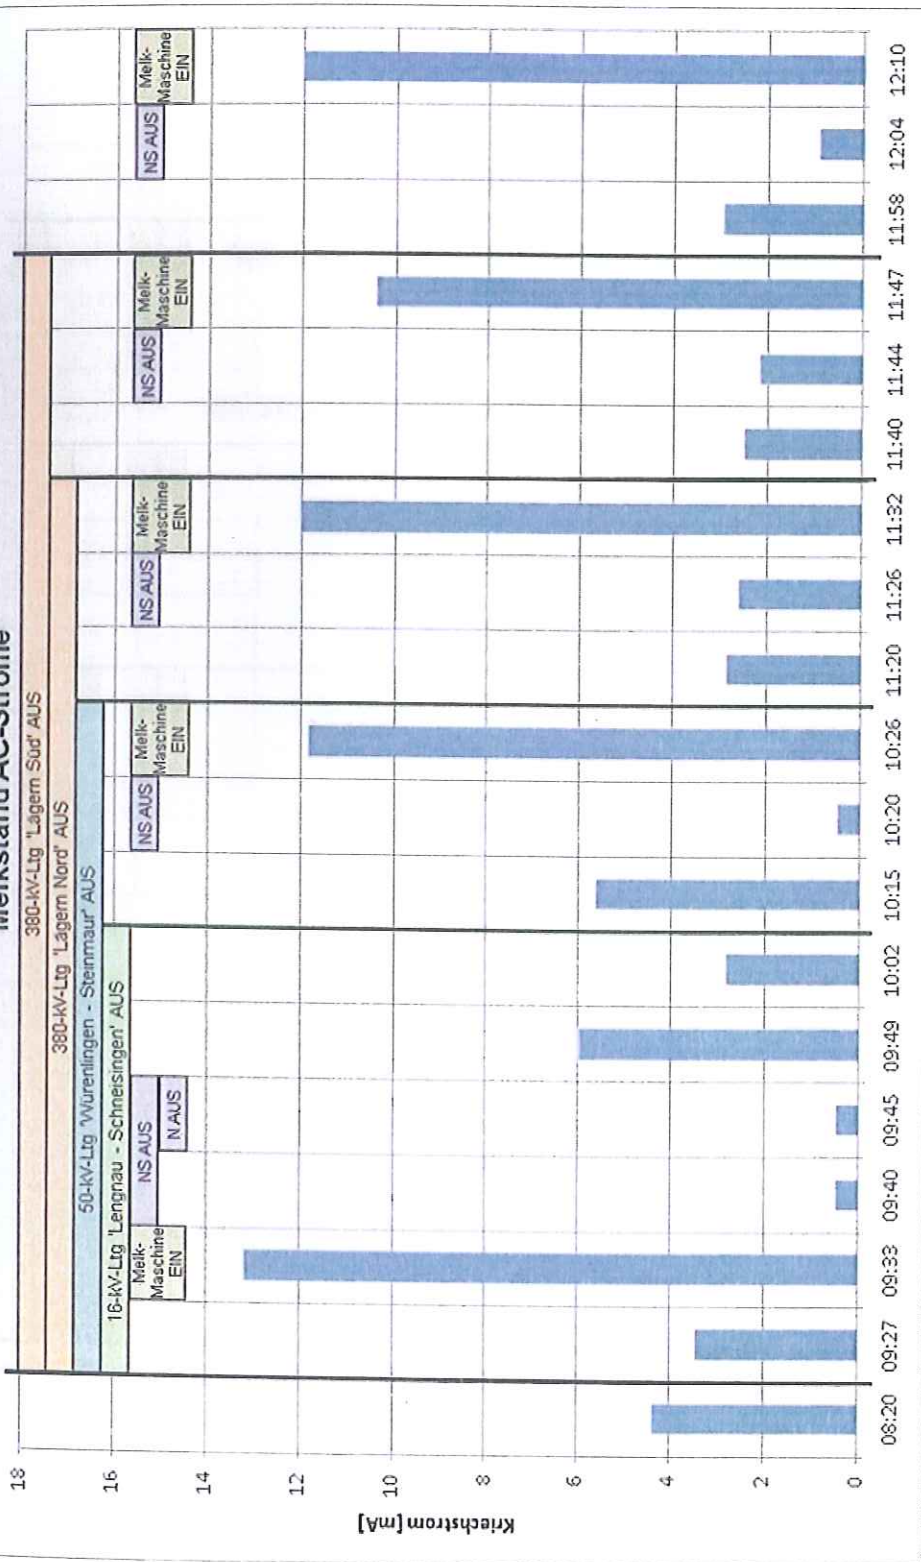
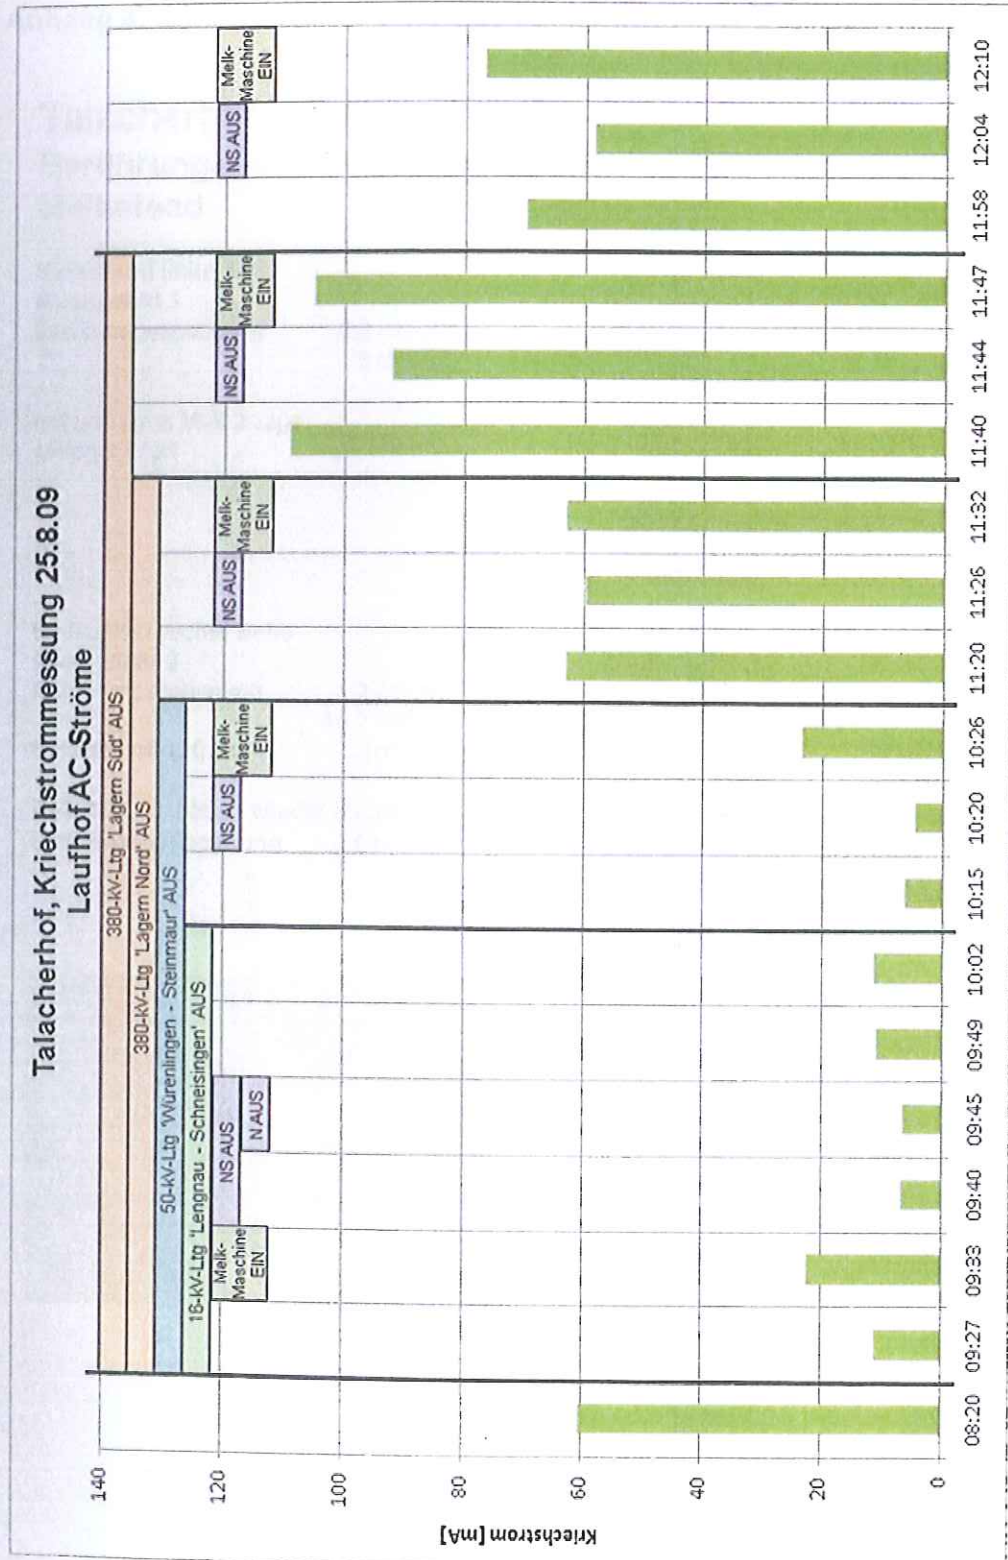
Anhang 3: Kriechströme Abschaltversuch 25.8.2009

**Talacherhof, Kriechstrommessung 25.8.09
Melkstand AC-Ströme**

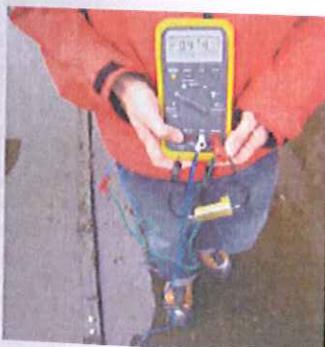
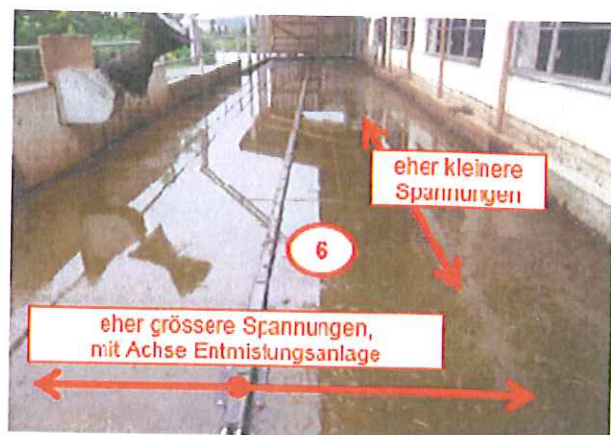
Messpunkt 5: Laufhof - Melkstand (Alu-Riffelblech)
Schrittspannung 3 mV AC
120 mV DC
Belastet mit 120 Ohm 78 mV DC

Messpunkt 6: Laufhof (1,5 - 2m)
Schrittspannung 2 mV AC
474 mV DC
