Schweizerische Gesellschaft
für Korrosionsschutz
Société Suisse de Protection
contre la Corrosion
Swiss Society for
Corrosion Protection

Talacherhof

Bericht Nr.: 09182-2
Auftraggeber: Axpo AG, Netze, Parkstrasse 23, CH-5401 Baden
Verfasst: Dr. Daniel Bindschedler
Geprüft: Dr. Markus Büchler
Datum: 19. März 2010

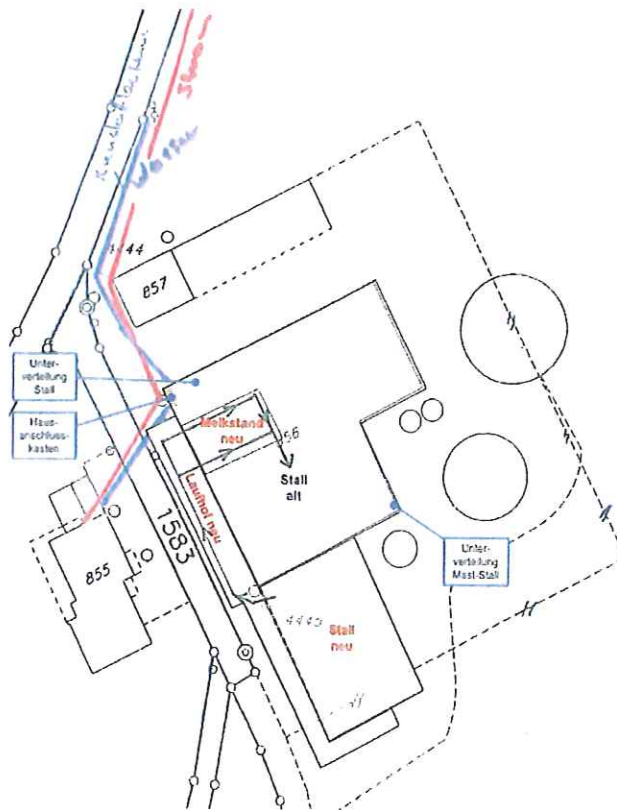
Abb. 1: Rinderstall Talacherhof

Eine Übersicht über den Rinderstall des Talacherhofs und den von den Kühen beim Melken zu absolvierenden Weg zeigt Abb. 1.
